Schlosspark Hünegg; Restaurierung Grottenanlage

Bericht von Ende Januar 2024

Sanierungsbericht zur II. Restaurierungsphase

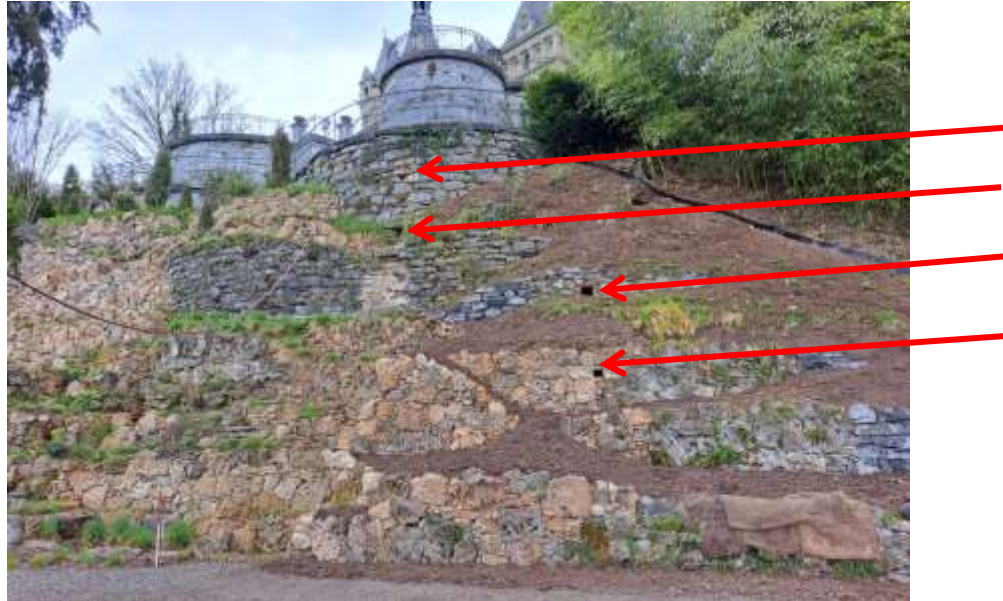
Vorhandene und freigelegte Wasserauslässe

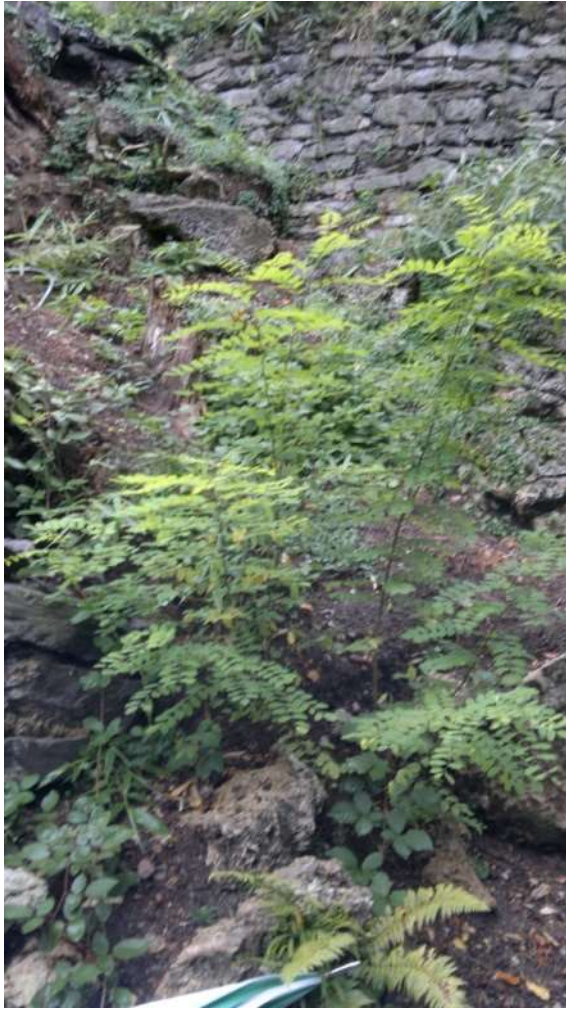
Der gesamte Schlossfelsen war stark überwachsen und kaum mehr als Felsformation zu erkennen. Dieser übermässige Bewuchs, vor allem mit hohen und invasiv wachsenden Pflanzen, war und ist unerwünscht. Es handelt sich hier um eine Sichtachse vom Schloss zum See und den Bergen und umgekehrt. Diese muss offen bleiben. Grössere Gewächse gehören hier nur bedingt und in auserlesener Form hin. Jegliche verwildernden und wuchernden Pflanzen sind im Grotten- sowie im Anschlussbereich laufend zu entfernen, um damit Schäden am Tuffstein und dem Felsen zu vermeiden.

Wildwuchs in der Grottenanlage (Robinien, Efeu usw.)

Weil zur Analyse und Instandstellung ganze Teilbereiche freigelegt wurden, konnte der Bambus einigermassen "einfach" entfernt werden. Das betrifft auch den anderen Wildwuchs (Efeu, Brombeeren, Robinien).

Von Vorteil war, dass die Wurzeln und Rhizome dank dem Nagelfluh-Felsen nicht in die Tiefe wachsen konnten. Der Bambus aus östlicher Richtung darf künftig nicht mehr in den Hang hineinwachsen. Eine fortlaufende Rodung, unter gleichzeitigem, vollständigem Entfernen der Rhizome, ist unbedingt erforderlich.

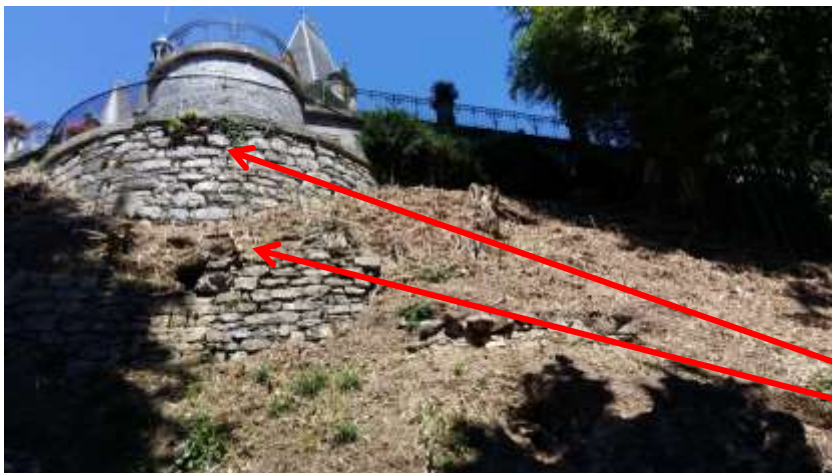
Der östlich der Grotte gelegene „mittlere,, Bereich beinhaltet eine gesonderte Wasserführung. Diese tritt aus der Rundkanzel unterhalb der kleinen Terrassenmauer-Kanzel aus. Es handelt sich um die Ableitung des Drainagewassers der Schlossterrasse, wobei in der Kanzel ein zweiter Austritt eingebaut ist. *Da in ihr das Rohr zur Überleitung des Wassers vom Springbrunnen zur Grottenanlage verläuft, ist es naheliegend, dass die ursprüngliche Fassung an dieser Stelle eine Abzweigung hatte. Das vorgefundene Wasserbecken am Fuss der Formation, welches sich unmittelbar unter diesen zwei Austritten befindet, unterstreicht diese Annahme.* Der Drainageabfluss muss erhalten und/oder verbessert werden.

Vorhandene Wasseraustritte

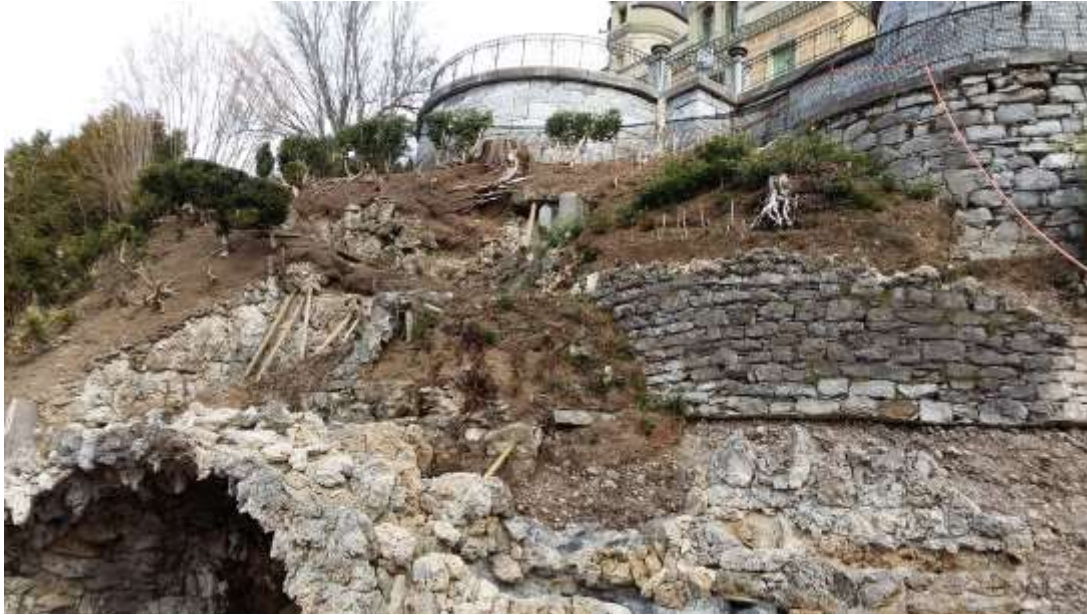
Vor Sanierung „Panoramaweg“

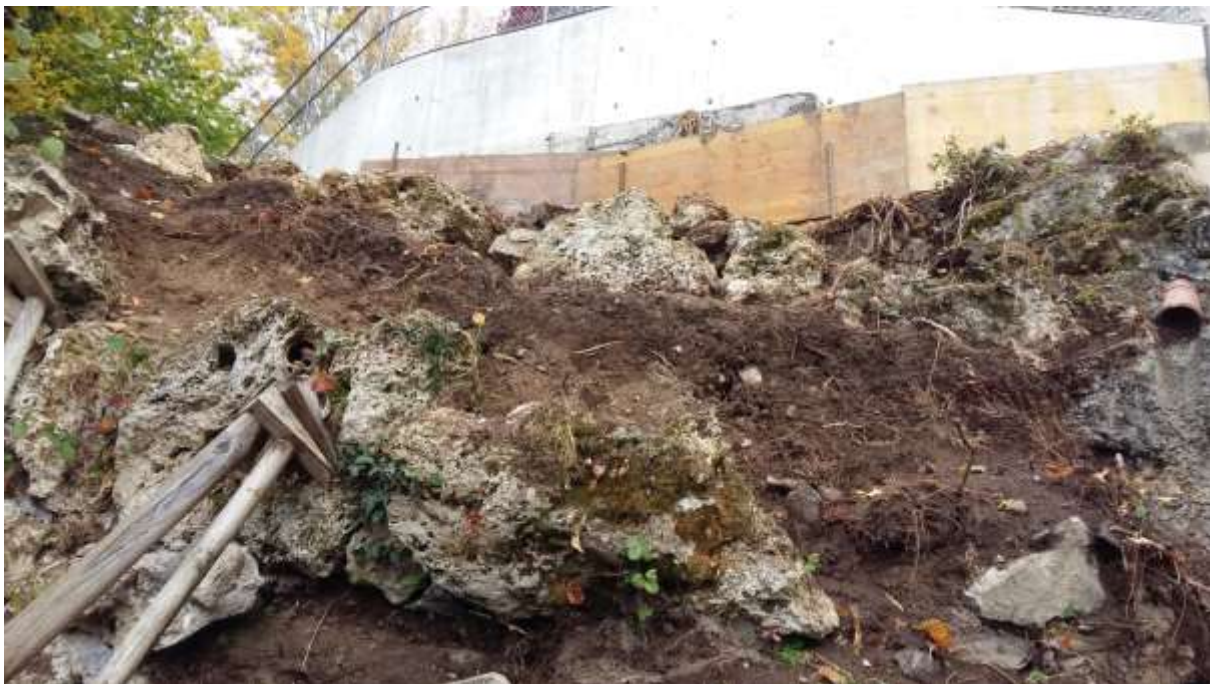
Zustand unterhalb neuer Betonmauer vor der Restaurierung Böschung

Die Notwendigkeit der Stabilisierung mit einer Betonmauer wurde erst während den Arbeiten ersichtlich. Aus diesem Grund und wegen der Dringlichkeit der Arbeiten wurde das dafür notwendige Baubewilligungsverfahren erst nachträglich gestartet. Der zuständige Regierungsstatthalter von Thun hat dieses, mit den von der Kant. Denkmalpflege enthaltenen Auflagen, bewilligt.

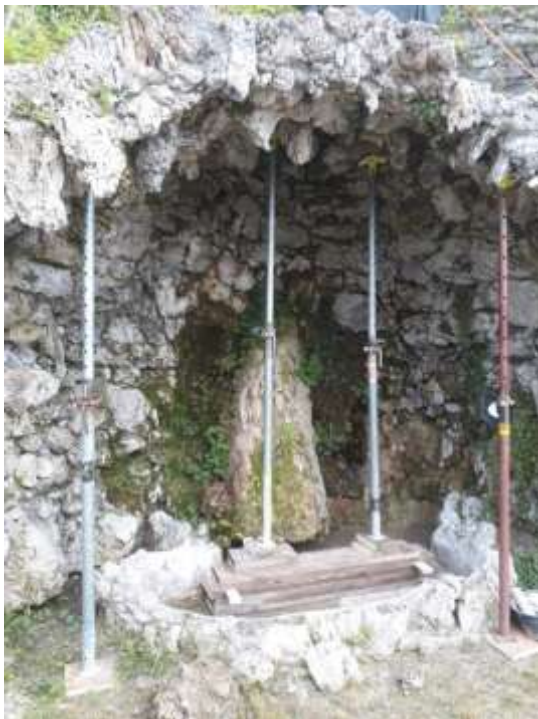
Abgestütztes Gewölbe: vertikal und seitlich

Bevor die Arbeiten beginnen können, muss eine statische Sicherung angebracht werden. Mit der Abstützung des Gewölbes wird der seitliche Druck auf die Seitenwände minimiert. Zudem werden seitlich noch zwei Stützen angebracht um ein Ausbrechen der Gewölbe- wand zu verhindern.

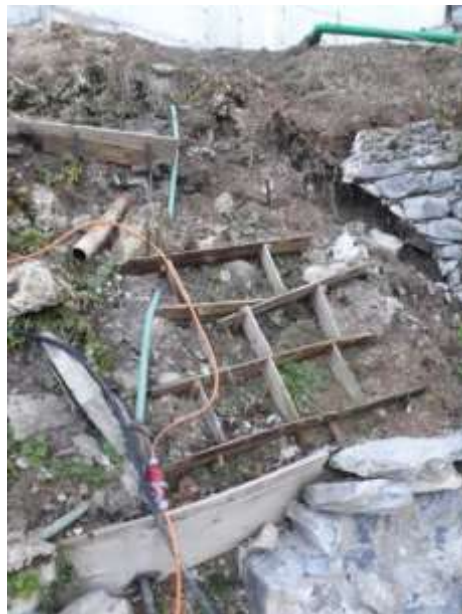
Provisorisch gesicherte Steine und loses Material

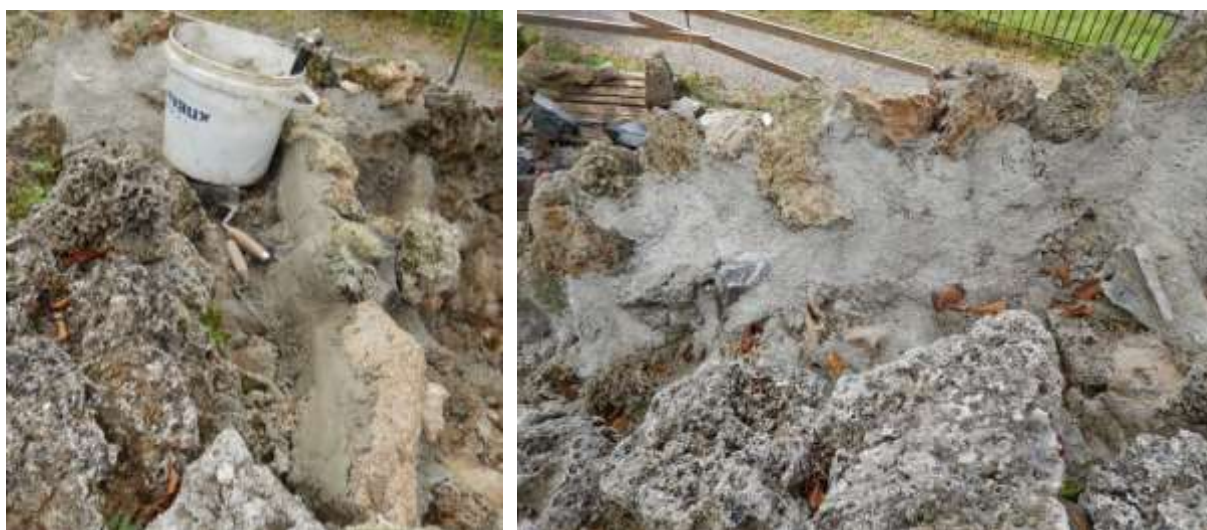
Am östlichen Innenrand sind Eisen sichtbar, ansonsten weist die Innenseite der Gewölbekuppel keine sichtbaren Mängel auf.

Am Gewölbe werden die sichtbaren Eisen mit Tuffsteinen verkleidet und der Besatz an der Krone und unten am Wasserbecken im Inneren der Grotte wird ergänzt. Auch hier werden wo nötig Armierungseisen als Verankerungen eingesetzt.

Verkleideter Metallträger, ergänzter Besatz von Hinten gesehen, grosszügige Vermörtelungen.

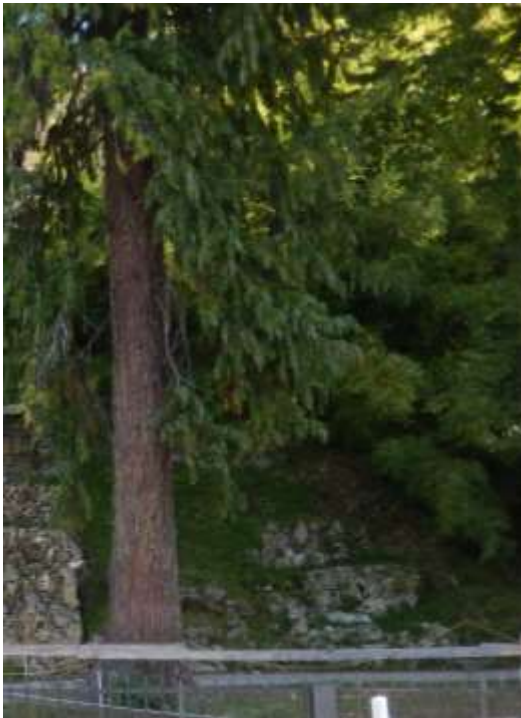
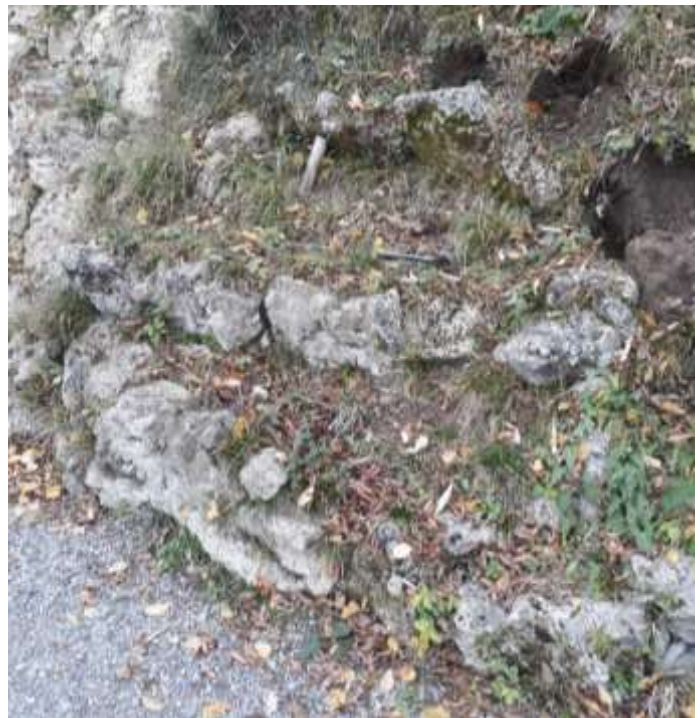
Der östliche Bereich ist eine mit Gras bewachsene Böschung. Darin befinden sich vier noch intakte Mauerstücke, das oberste aus Alpenkalk, die unteren drei aus Tuffstein. Zwischen diesen Mauerstücken und dem bereits sanierten Teil befinden sich am Böschungsfuss abgerutschte Mauerteile aus Tuffstein.

Vorzustand: Grasböschung mit Mauerstücken (l), gerutschte Mauerstücke am Böschungsfuss (r)

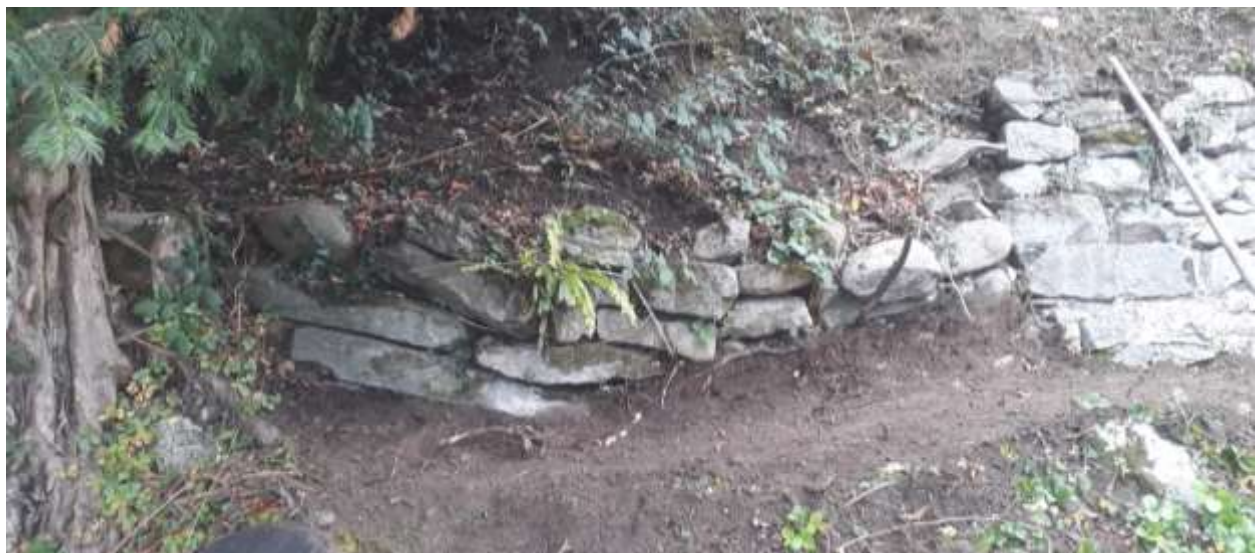
Abzubrechendes Mauerstück, soll neu aufgemauert und optisch angeglichen werden.

In diesem Bereich wird die defekte Mauer zurückgebaut. Dieses ist trocken gemauert und soll neu mit Alpenkalk fest gemauert werden. Neben der Treppe kann direkt mit dem Aus-
hub für die neue begonnen werden.
