# Schloss Hünegg Hilterfingen

Sondierungen am Wegenetz,

25.01.2024

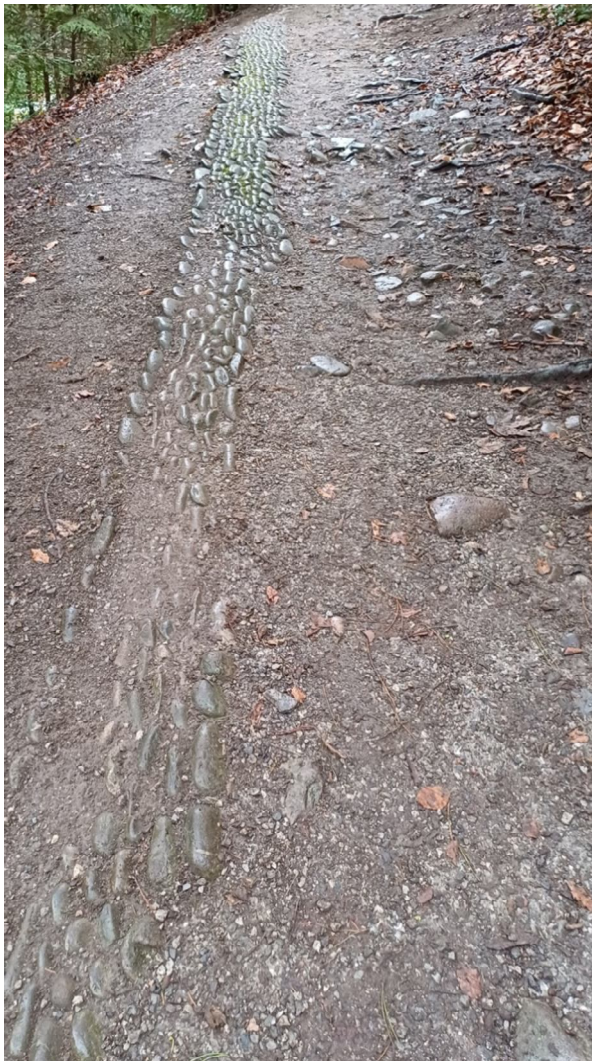
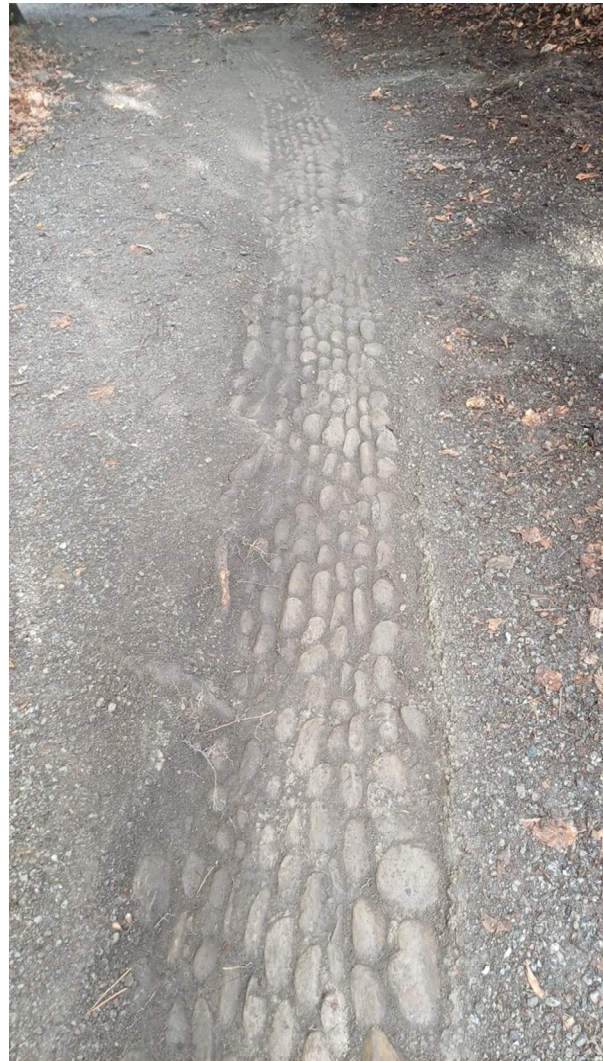
**Vorzustand: Sichtbare Wasserschale im Waldstück, unterhalb der Linde (links) und zwischen Linde und Kulturpavillon(rechts). Hier ist unklar auf welcher Seite sich der Weg befindet.**

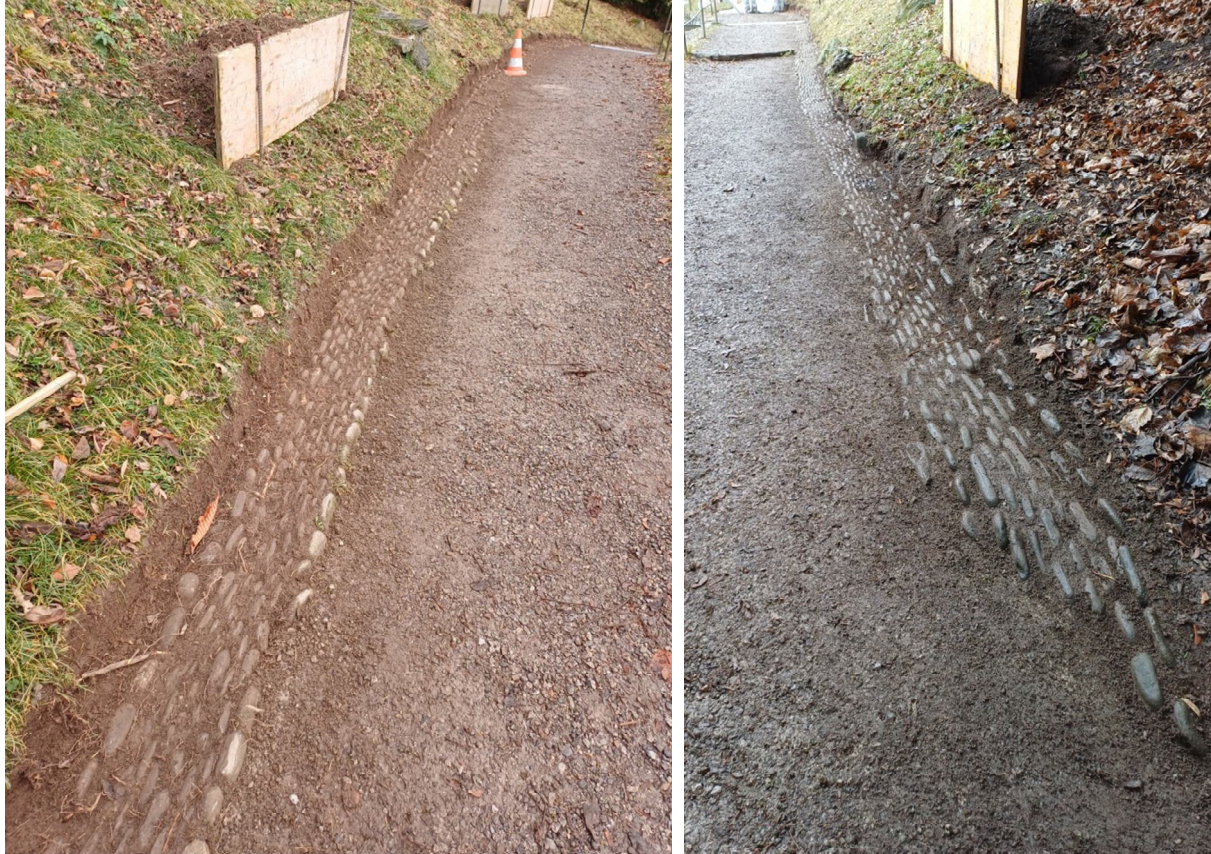
**Freigelegte Wasserschale, abgestochener Böschungsfuss.**

Die Wasserschale befindet sich hier auf der Bergseite des Weges und weist gegen die Böschung eine um ca. 5cm erhöhte Steinreihe auf. Daneben werden maximal 10 Steinreihen gefunden. Sie sind in einer Fläche gepflästert ohne Vertiefung und ursprünglich gegen den erhöhten Stein geneigt. Das Wasser floss somit entlang dieses Steins längs weg.

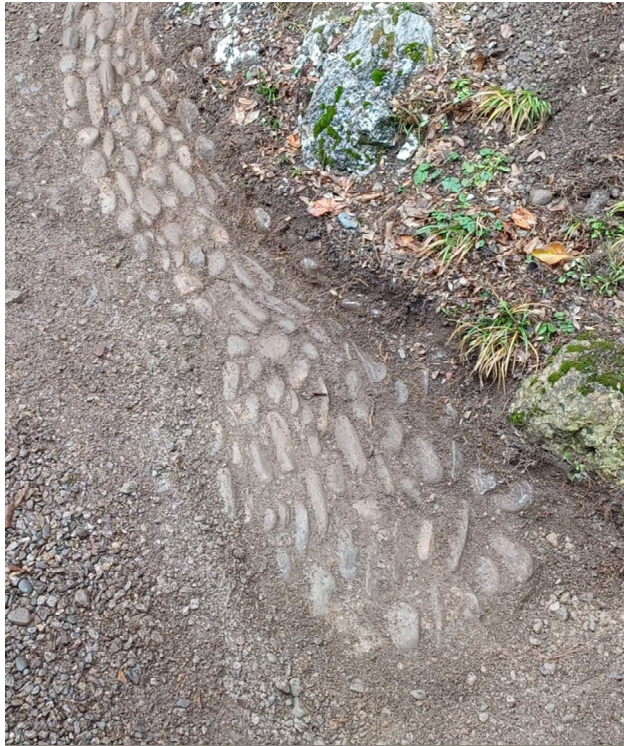
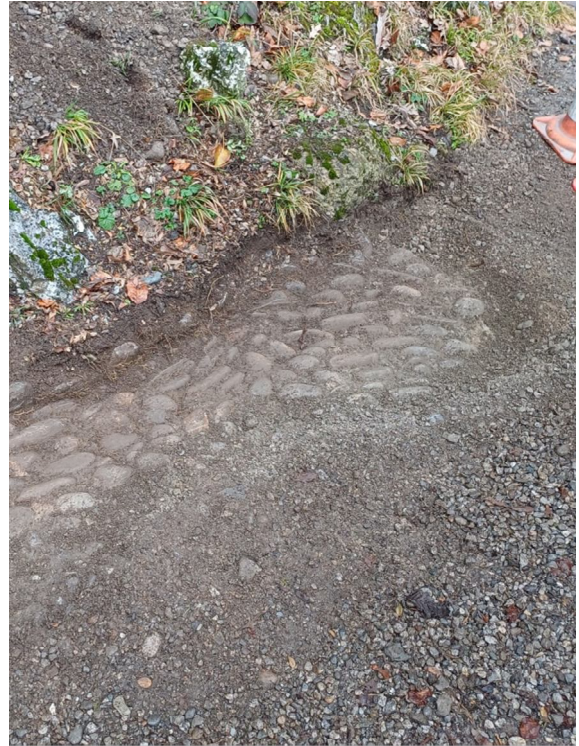
**Abschnitt oberhalb der Gesteinsformation, Verlegerichtung weist über den Weg (evtl. Abschlag).**

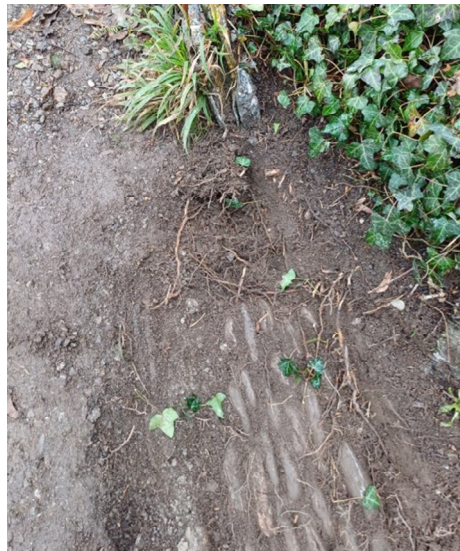
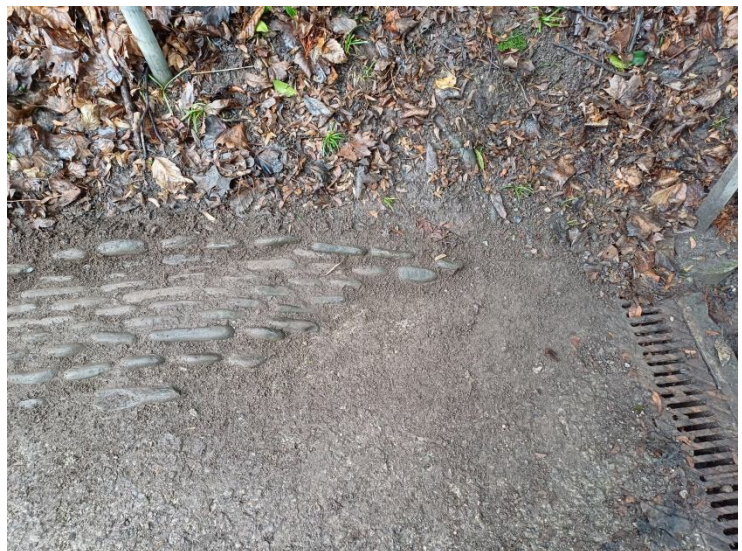
**Oberes und unteres Ende, beide angebrochen.**

Die offene Enden und die Fehlstellen können auf verschiedene Weise gesichert werden. Es können sichtbare oder unsichtbare Massnahmen getroffen werden, von einer Ergänzung mit gleichem Ersatzmaterial würde ich jedoch aus drei Gründen abraten.

**Wichtig ist einzig, dass sie stabilisiert werden um einen weiteren Zerfall zu stoppen.**

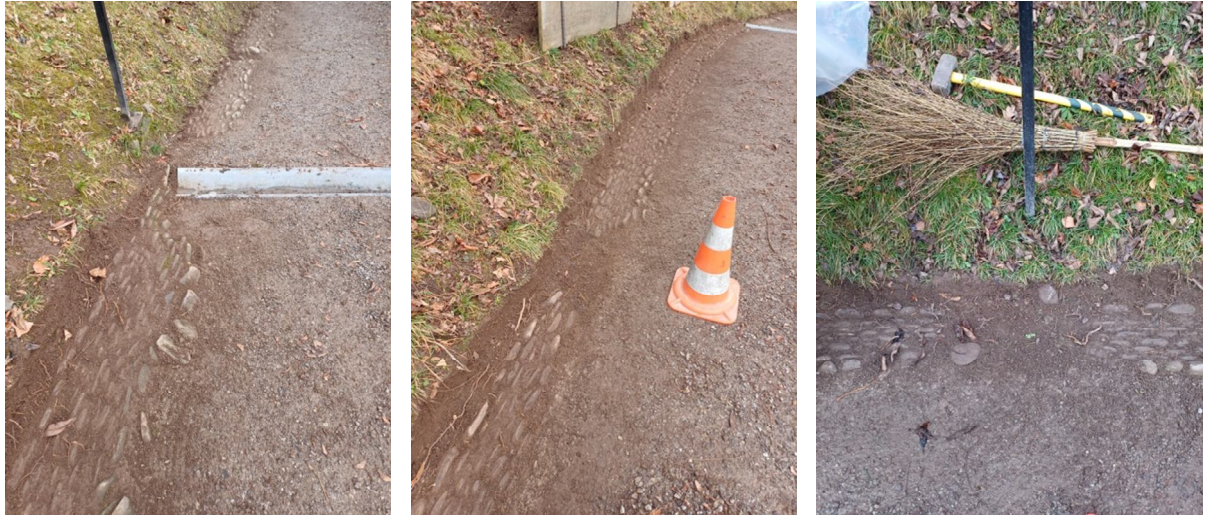
Nebst den angebrochenen Enden wurden drei Fehlstellen entdeckt. Zwei davon befinden sich direkt vor den Wegbeleuchtungen (Leitungsgraben). Die dritte in der Nähe eines Schlaufschachtes, was auch auf einen Leitungsgraben hindeutet.

### **Fehlstellen vor den Beleuchtungen und nahe dem Schacht (Mitte).**

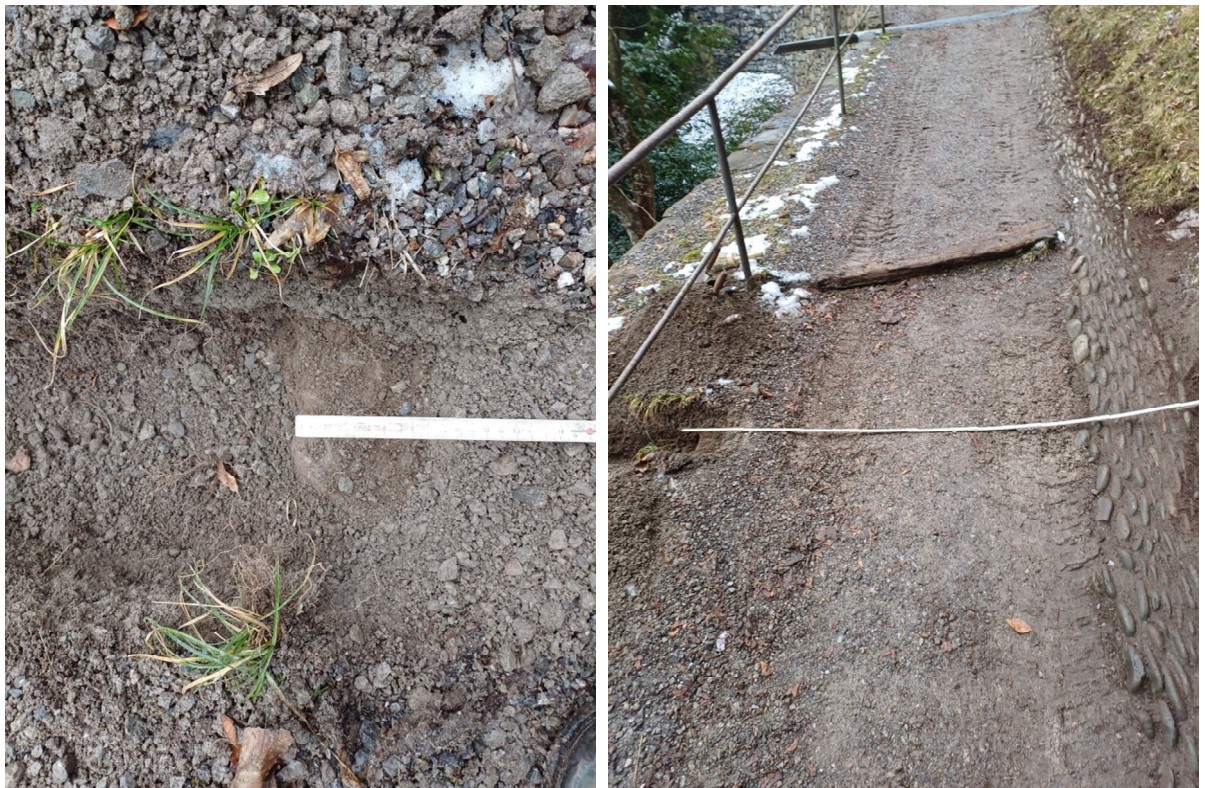
Das erste Loch liegt ca. 7m oberhalb der obersten Stufe oder 1m unterhalb der Holzschwelle. In diesem Bereich ist die Stützmauer nach aussen gewölbt und der Handlauf befindet sich bis 80cm von der Mauerkrone entfernt. Hier konnte eine Koffering gefunden werden, die unter dem Handlauf endet. Dies ergibt eine Wegbreite von ca. 1,65m. Ausserhalb des Handlaufes ist schuttiges, eher feines Material gefunden worden, welches nicht auf einen Grünstreifen hinweist.

### **Rand der Koffering (l), Lage und Breite (r).**

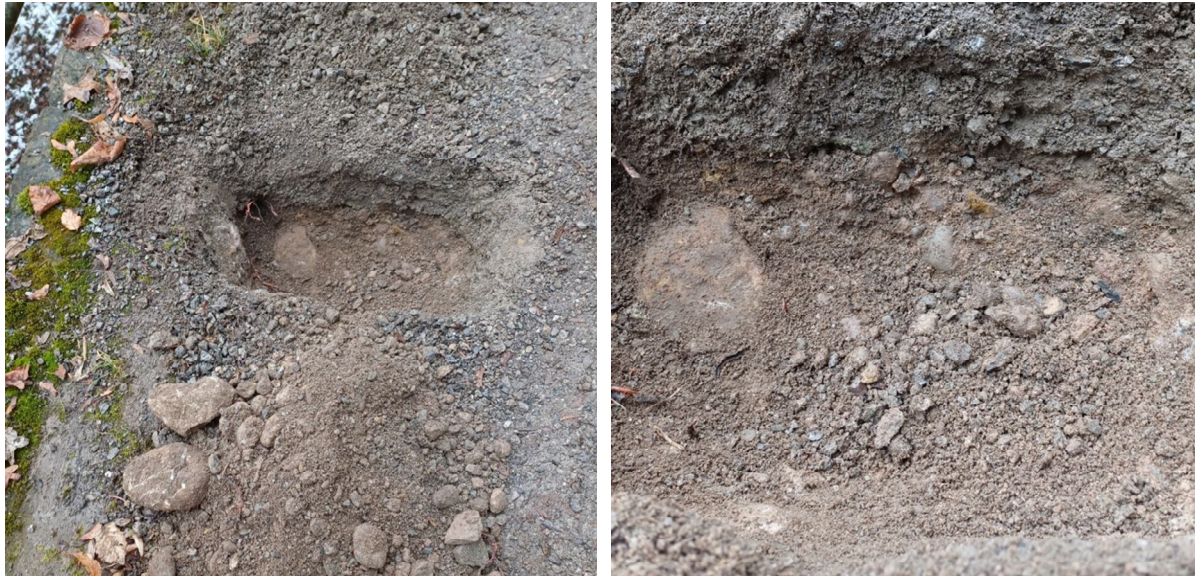
Die anderen beiden Löcher liegen jeweils gegenüber der Beleuchtungen. Da dort der Handlauf direkt an der Mauerkrone steht, ist auch die Koffering bis an die Mauer eingebaut. Das in allen Löchern gefundene Koffermaterial besteht aus rundem Kiessand bis max. 10cm Durchmesser, bedeckt mit einer ca. 5-7cm dicken Schicht aus Reutiger Mergel.

**Koffering bis an die Mauer (l), Kiesiges Koffermaterial bis max. 10cm Durchmesser (r).**

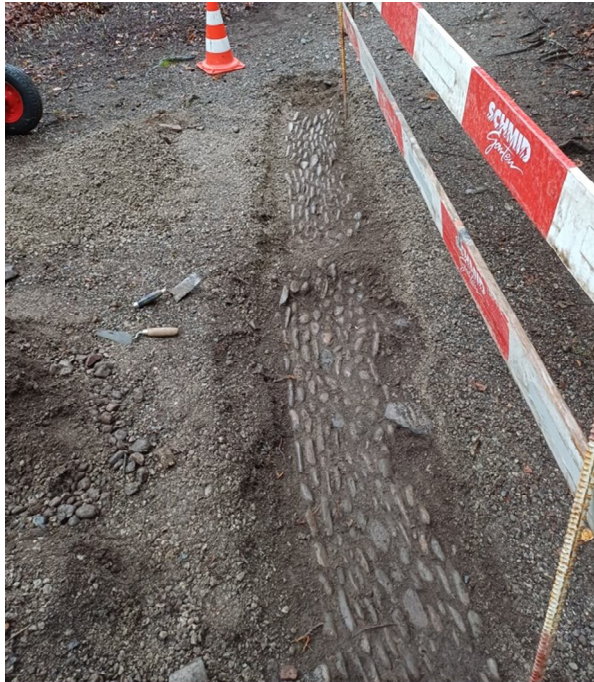
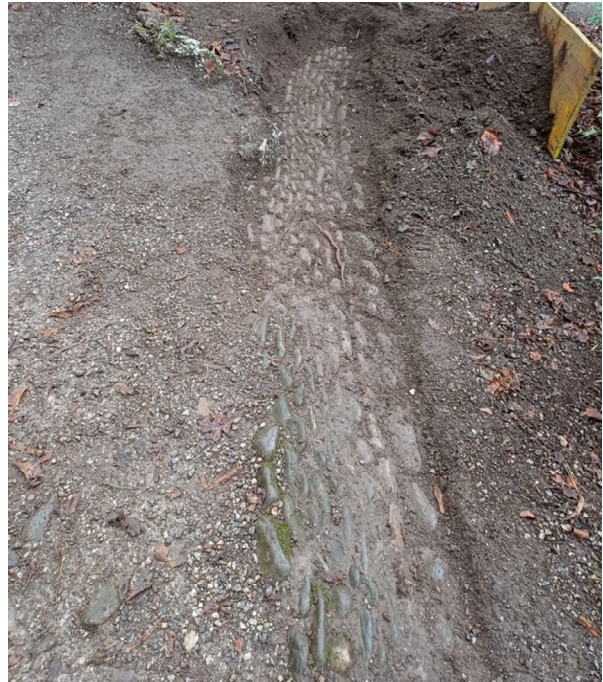
**Ende bei der Linde (I), unteres Ende neben dem heutigen Weg**

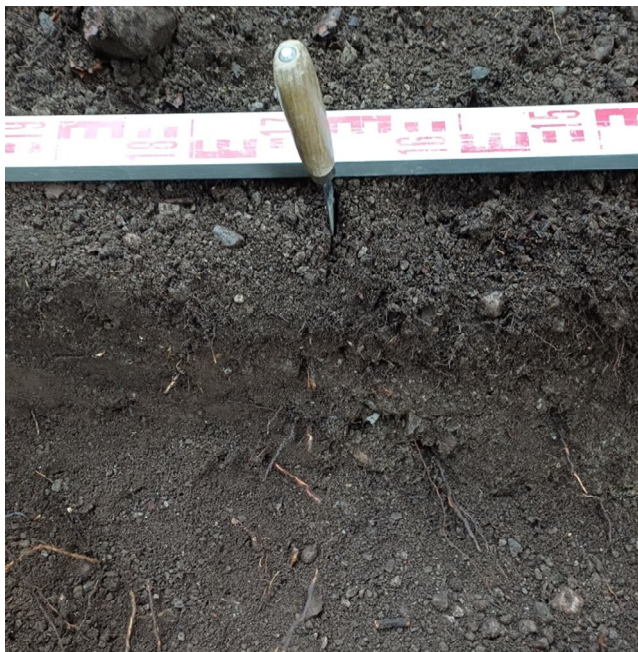
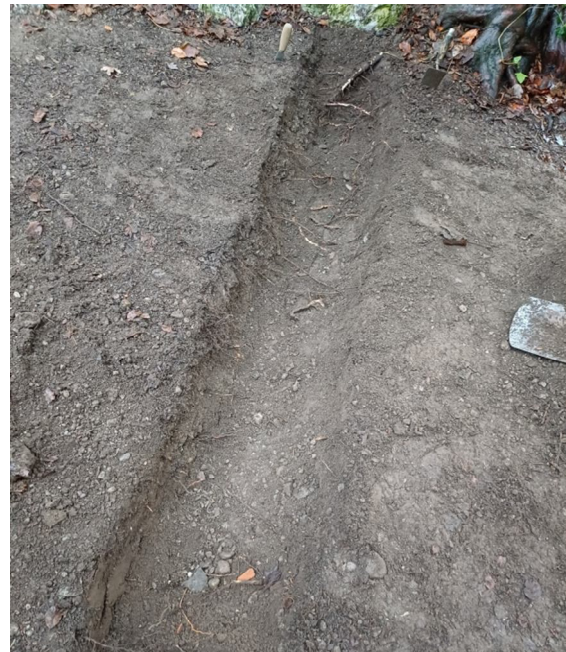
**Gefundene Kofferung in der Verlängerung bestätigt Lage nach historischem Plan.**

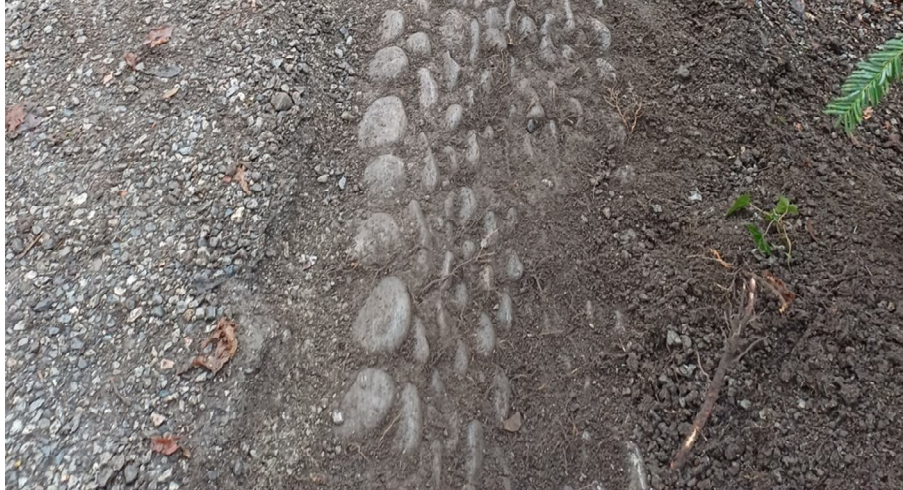
Die Wasserschale befindet sich hier auf der Talseite des Weges und weist gegen die Böschung eine um ca. 5cm erhöhte Steinreihe auf. Daneben werden maximal 10 Steinreihen gefunden. Sie sind in einer Fläche gepflästert ohne Vertiefung und ursprünglich gegen den erhöhten Stein geneigt. Das Wasser floss somit entlang dieses Steins längs weg. Im mittleren Bereich sind die Steine alle stark zur Seite geneigt und liegen quasi aufeinander und rutschen dadurch stark weg.

**Stark geneigte und abgerutschte Steine im mittleren Bereich.**

Die gefundenen Wasserschalen befinden sich grösstenteils in einem guten Zustand. Einzig der Abschnitt unterhalb der Linde ist akut gefährdet abzurutschen. Hier werden Sicherungen nicht ausreichen, ich empfehle hier einen **Aus- und Wiedereinbau, und eine gleichzeitige Korrektur** auf die ursprüngliche Linie (hangwärts bis zu 20cm).

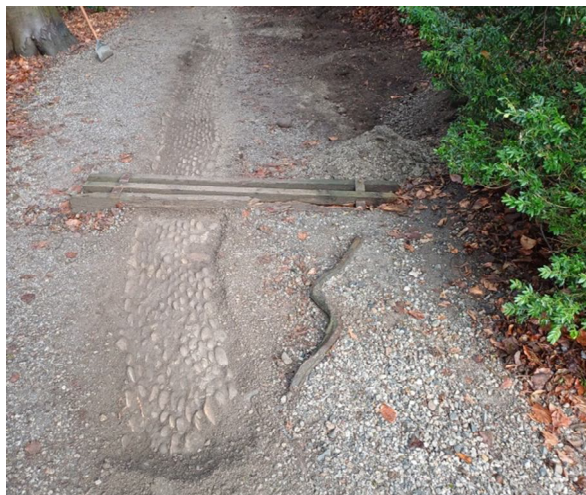
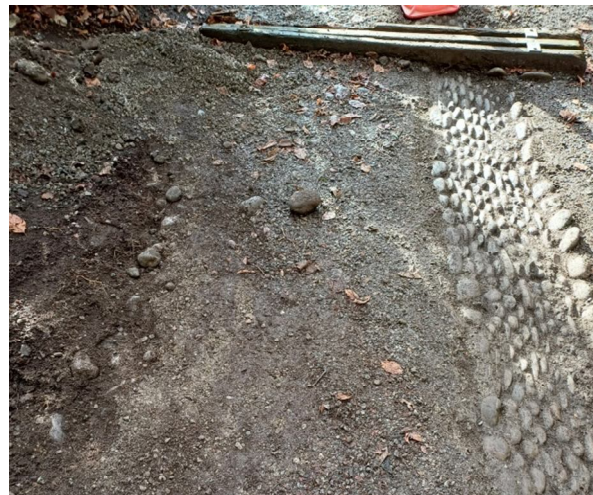
Im oberen Sektor erstreckt sich die Wasserschale von 1,8m oberhalb des hölzernen Abschlags bis zum Beginn der stärkeren Steigung. Die Bauweise ist identisch mit dem unteren Sektor, der Zustand jedoch deutlich besser. Nach Öffnen von drei Löchern auf der Hangseite wird nun klar, dass sich die Wasserschale auch hier auf der Talseite befindet. Auf der anderen Seite der Schale befindet sich keine Kofferung, lediglich an der Oberfläche wird abgerutschtes Kies gefunden. Die Ursachen dafür sind:

- Die Hanglage, die auch das überschütten der Hangseite begünstigt
- Die Nutzung
- Der Unterhalt (Laubbläser)

**Freigelegtes oberes Ende (l) sichtbare Kofferung auf der Hangseite (r).**

Auf der gesamten Länge beider Abschnitte empfehle ich hangseitig eine **Sicherung mit einem Randstein**, damit das Abrutschen von Material auf die Wege vermindert werden kann. Dies wird wohl am besten mit Alpenkalk aus dem Steinbruch Balmholz ausgebildet, damit bereits im Park vorkommendes Material verwendet wird.

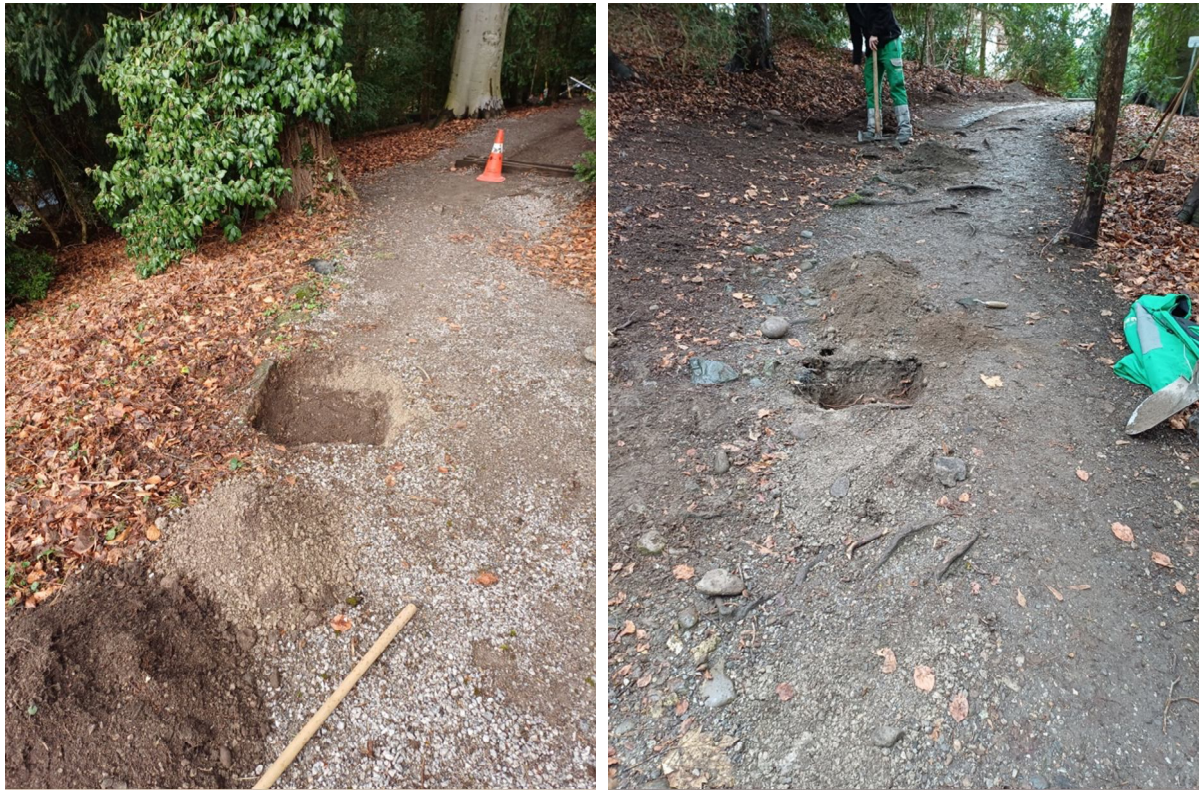
**Sondierlöcher in der Fortsetzung: oberhalb kein Befund (l), unterhalb Pflästersand (r).**

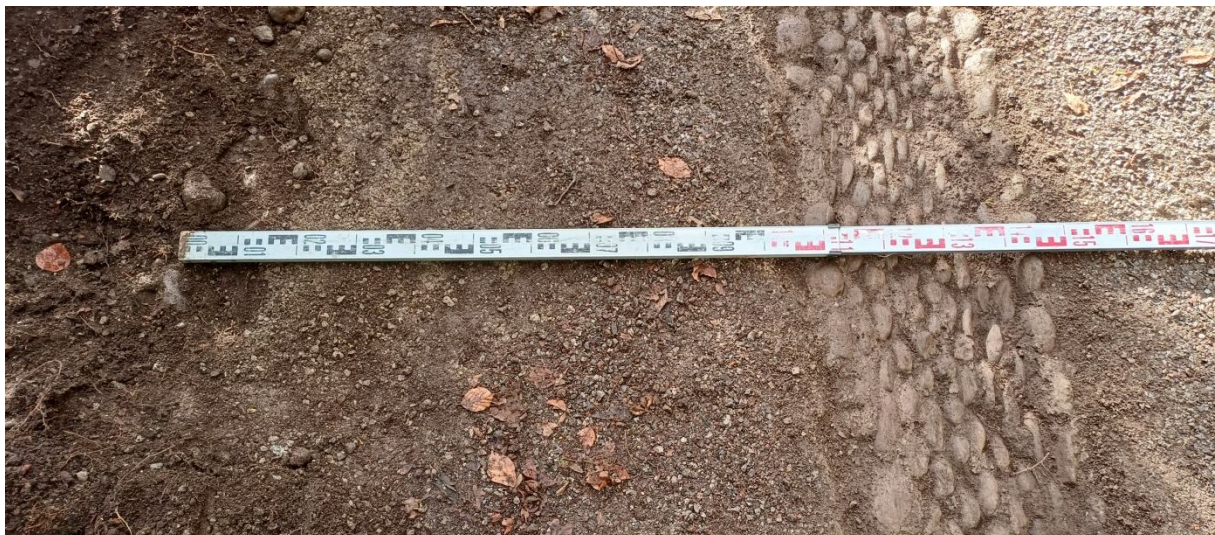
**Wegbreite mit Wasserschale im oberen Sektor ca. 1,4m. bis 1,5m.**

**Die Wegbreite kann auf Grund der Befunde auf 1,5m festgelegt werden.** Dies gilt jedoch nur für die sondierten Abschnitte!

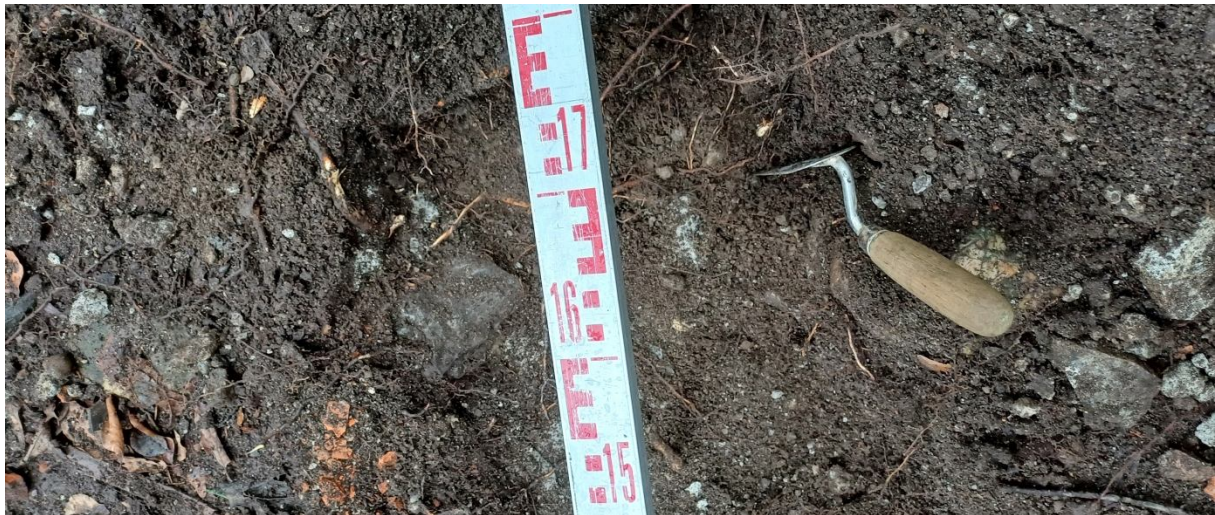
Die Wegbreite wird an mehreren Punkten überprüft. Im oberen Sektor wird sie von 1,4m bis 1,5m gefunden. Im unteren Sektor 1,5m bis 1,7m, dies weil hier die Steine umgedrückt und gerutscht sind.

**Im unteren Sektor maximal gemessene Breite 1,7m**

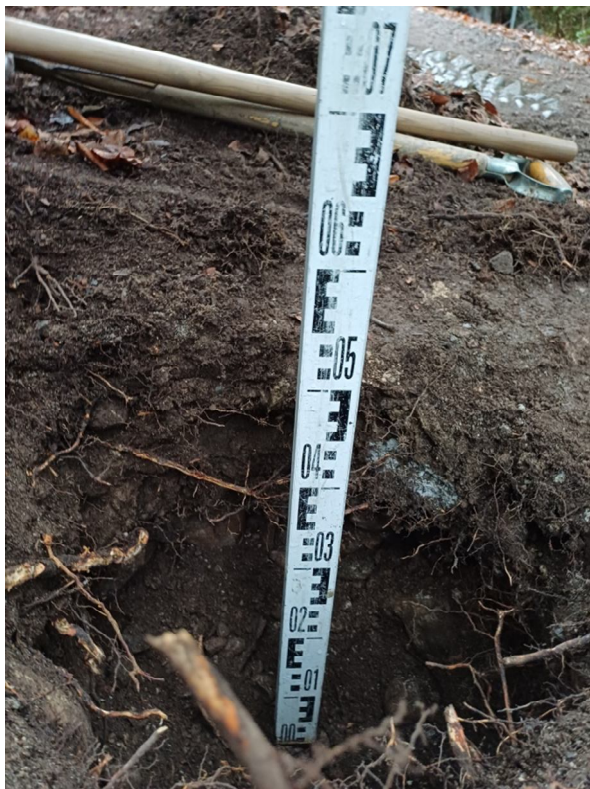
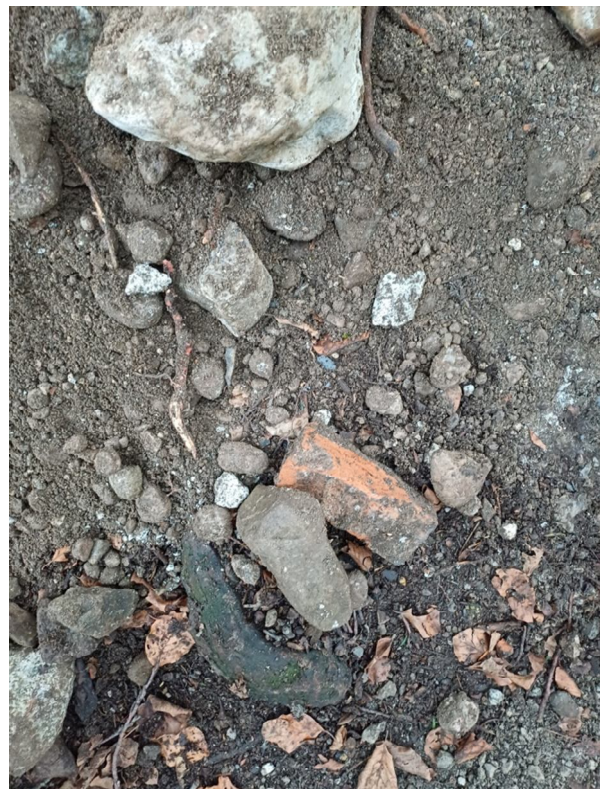
Die Kofferung bei diesen Löchern setzt sich im Gegensatz zu der Kofferung im Sondiergraben unterhalb der Wasserschale im unteren Sektor (siehe oben) aus zum Teil gebrochenem Kies bis zu 15cm Durchmesser zusammen. Es werden ebenfalls gebrauchte Backsteinreste und runde Steine mit Kalkablagerungen gefunden. Dies in Kombination mit der Schichtdicke von bis zu 50cm lässt auf eine Auffüllung schliessen.

**Kofferstärke bis 50cm (l), gebrauchte Materialien aus einem Abbruch, Herkunft unklar (r).**

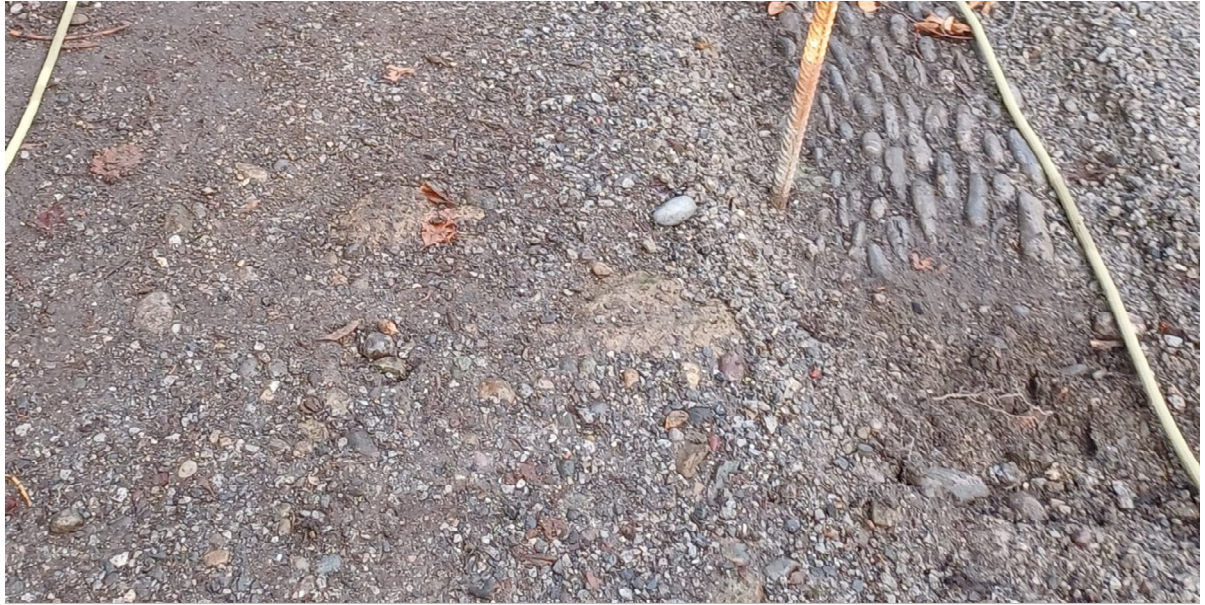
Da in beiden Sektoren die Wasserschale auf der Talseite liegt, muss es in der Kurve einen Übergang gegeben haben. Es befinden sich zwei grössere Tuffsteine auf der Höhe der Linde am Ende der Wasserschale in der Wegmitte. Diese könnten einen Übergang darstellen. Ob es sich sogar um einen Abschlag handelt ist nicht ersichtlich.

**Grosse Steine beim Ende der Wasserschale, vermuteten Übergang von rechts nach links**

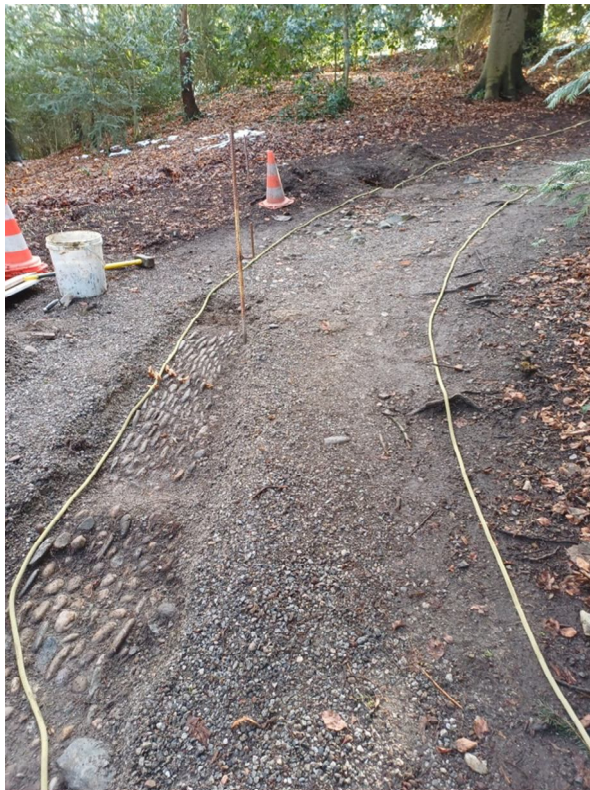
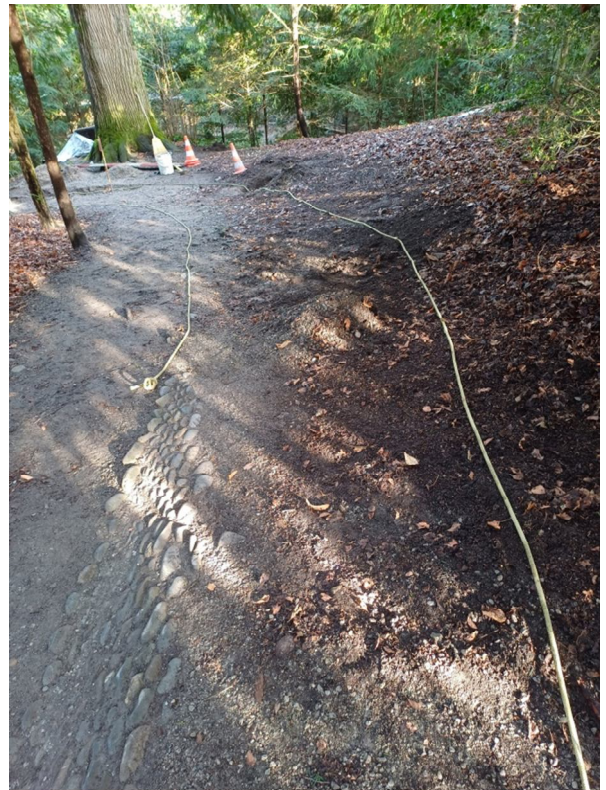
**Visualisierter Wegverlauf**

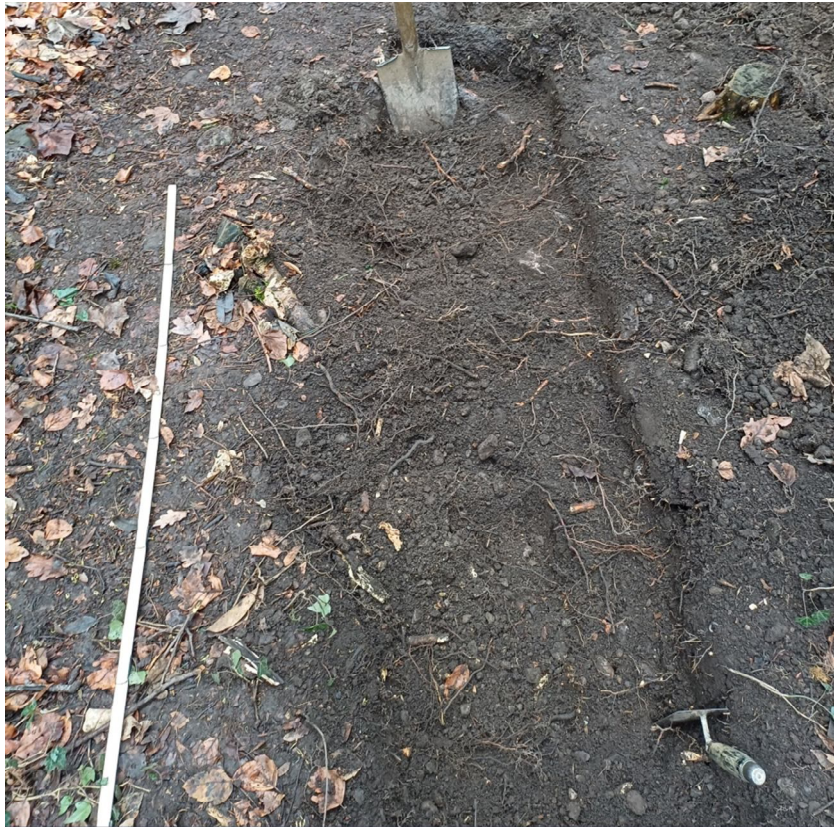
Da sich der Weg unterhalb der beiden Sektoren, hin zum oberen PP, offensichtlich nicht mehr am ursprünglichen Standort befindet, wird ein zusätzlichen Graben geöffnet. Dieser liegt an einer eher flachen Stelle im Gelände, wo der ursprüngliche Verlauf vermutet wird (siehe Karte unten). Es wird eine Kofferung gefunden auf ca. 1,5m Breite. Sie ist sehr schwach ausgeführt, max. 10cm stark und nur mit feinem, rundem Kies. enthält keinen Mergelbelag und auch nur wenig Abstreumaterial. Das lässt darauf schliessen, dass dieser Weg nicht sehr lange existiert hat.

Eher schwache Kofferung ohne Mergelbelag, aber Existenz und Lage bestätigt.

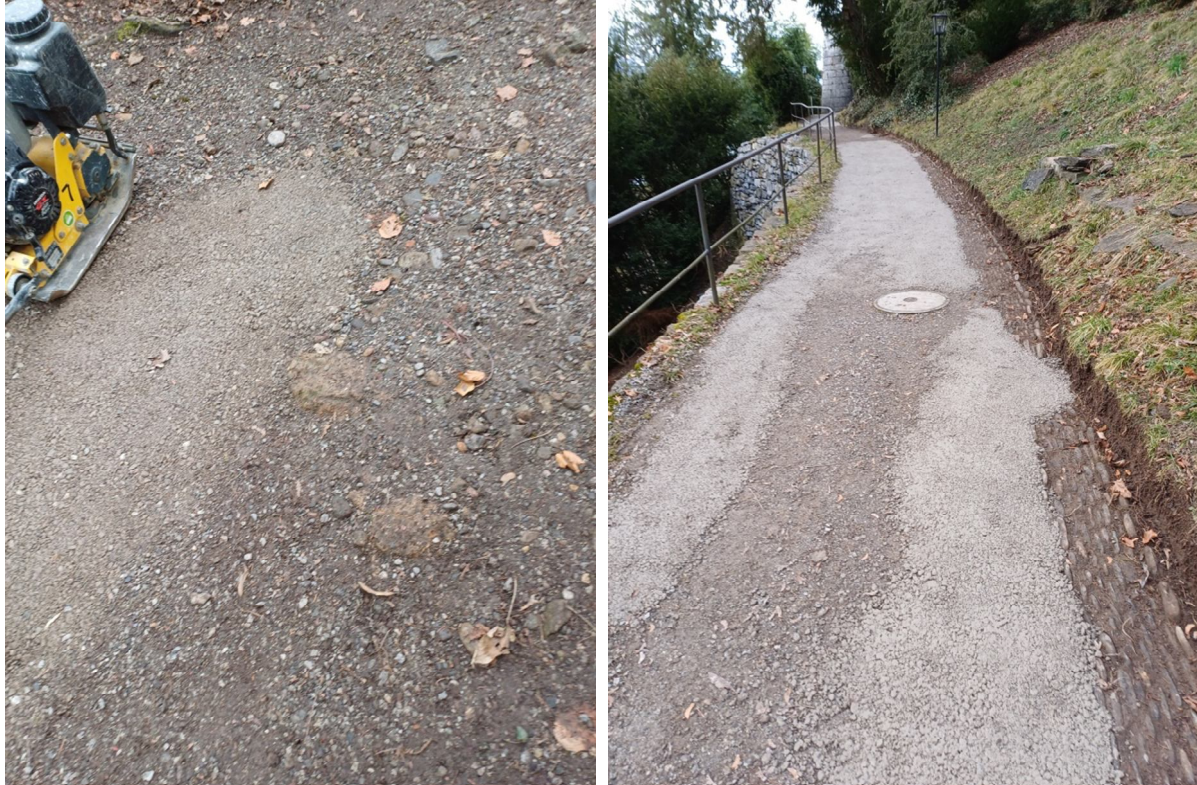
Da an einigen Stellen die Steine der Wasserschale ziemlich hoch aus dem Boden ragen, werden sie mit Mergel angeschüttet und so vor Beschädigungen geschützt. Einige tiefere Stellen werden wieder aufgeschüttet, damit sie keine Stolperfallen für die Passanten darstellen.

**Überdeckte Wasserschale (l), mit Mergel gesicherte Ränder und Fehlstellen (r).**
