Schlosspark Hünegg; Restaurierung Grottenanlage

Bericht von Ende Januar 2024

Sanierungsbericht zur II. Restaurierungsphase

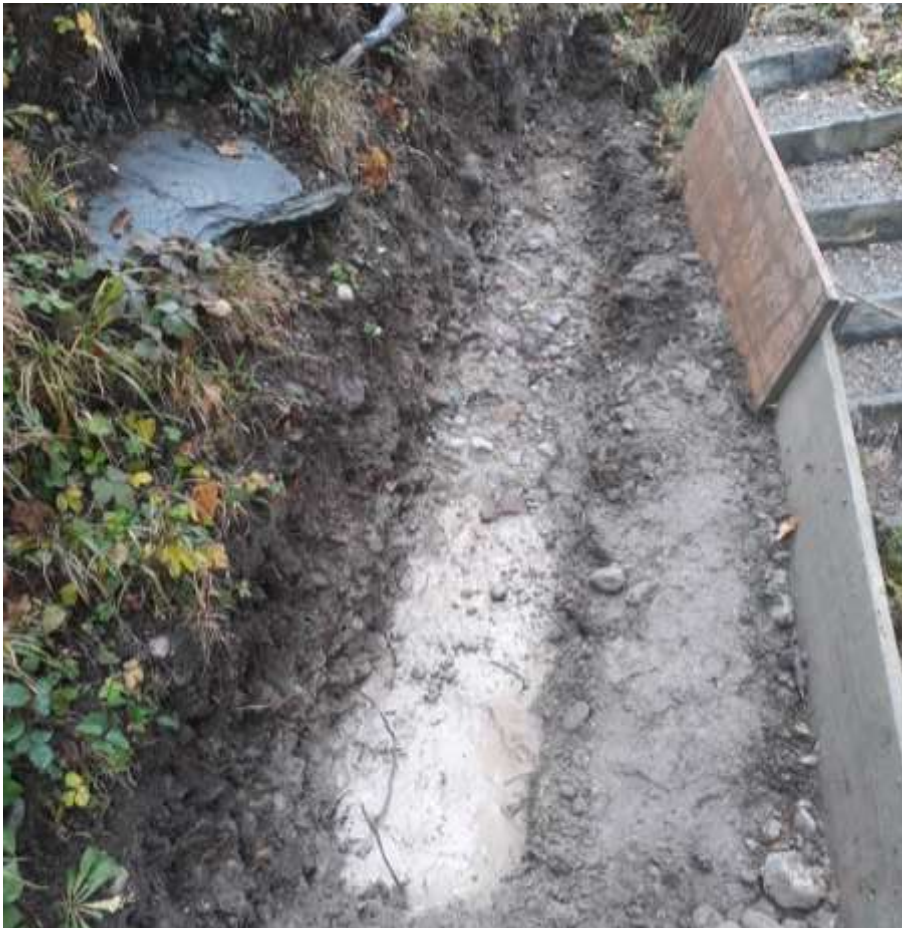
Aushub auf die Nagelfluh für die neue Kalksteinmauer beim Treppenlauf
