# Schloss Hünegg Hilterfingen

Sondierungen am Wegenetz,

25.01.2024

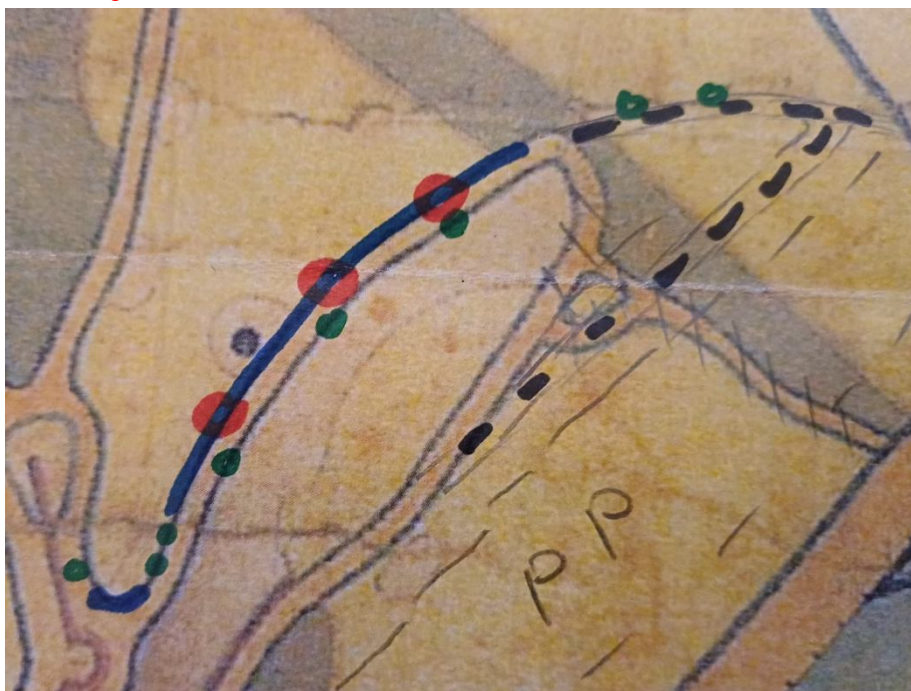
In weiteren Sondierlöchern im oberen und unteren Treppenlauf konnte keine Wasserschale gefunden werden. Da die Wegführung des unteren Treppenlaufs nicht dem historischen Plan entspricht, war dies zu erwarten.

**Dunkelblau durchgehend = gefundene und Freigelegte Wasserschale**

**Rote Ringe = Fehlstellen in der Wasserschale**

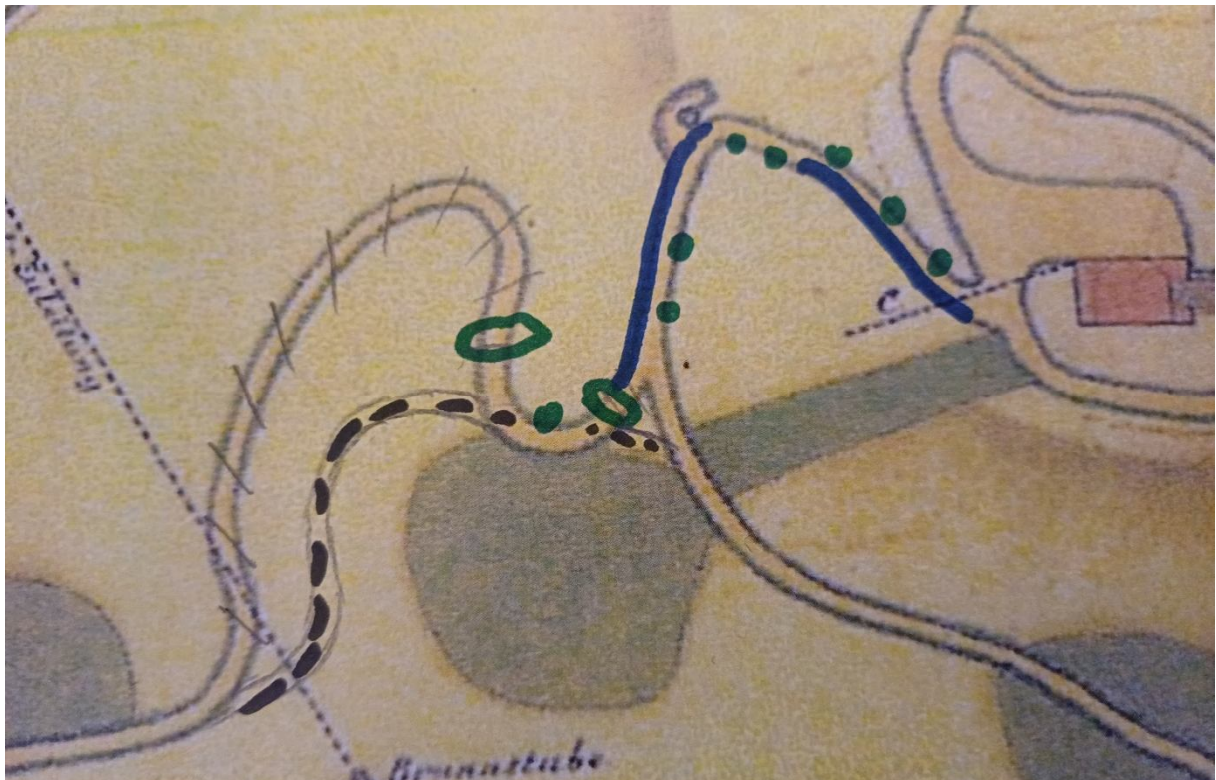
**Dunkelblau durchgehend = gefundene und Freigelegte Wasserschale**

**Grüne Ringe = Sondierlöcher und Gräben**
