Schlosspark Hünegg; Restaurierung Grottenanlage

Bericht von Ende Januar 2024

Sanierungsbericht zur II. Restaurierungsphase

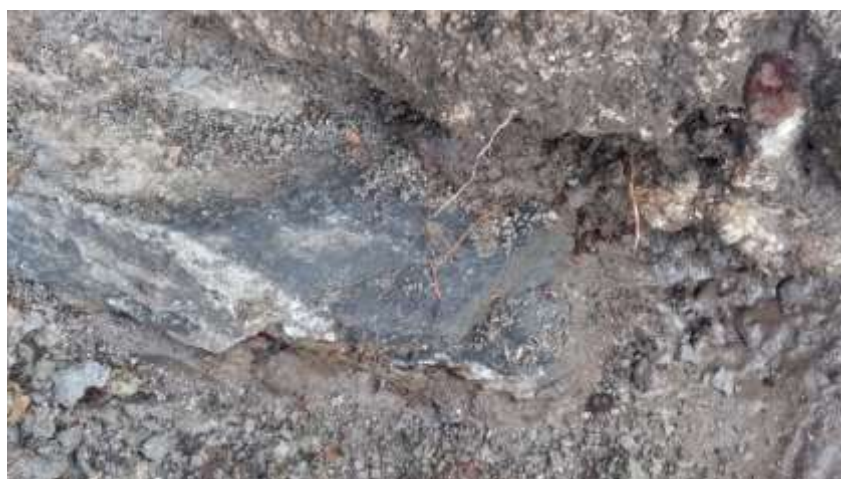
Freigelegte Schieferplatte

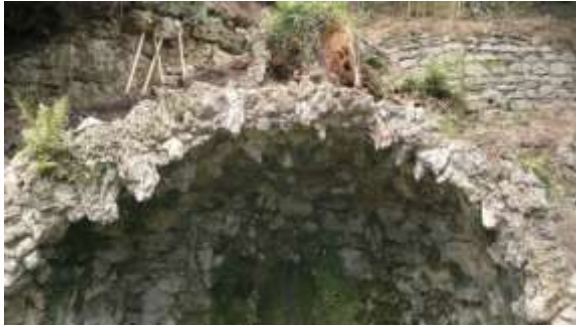
Filigranes Grottengewölbe

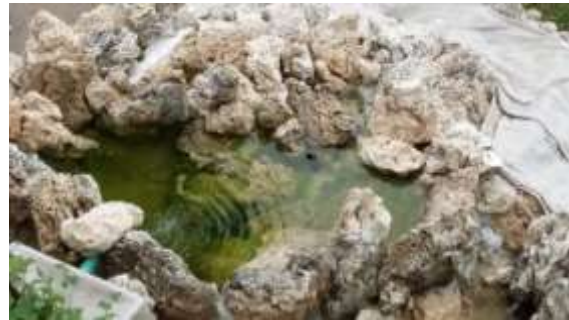
Wasserbecken oberhalb Grottengewölbe

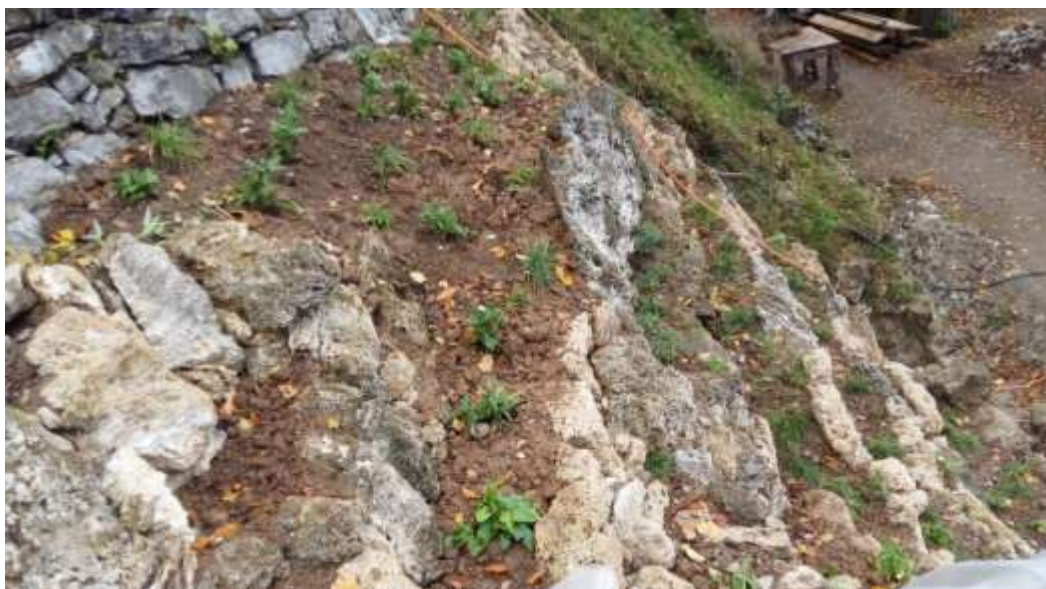
Bei der Böschung östlich der Grotte sind einzelne Tuffsteinfragmente hangabwärts gefallen. In diesem Bereich war eine Restaurierung noch notwendig.

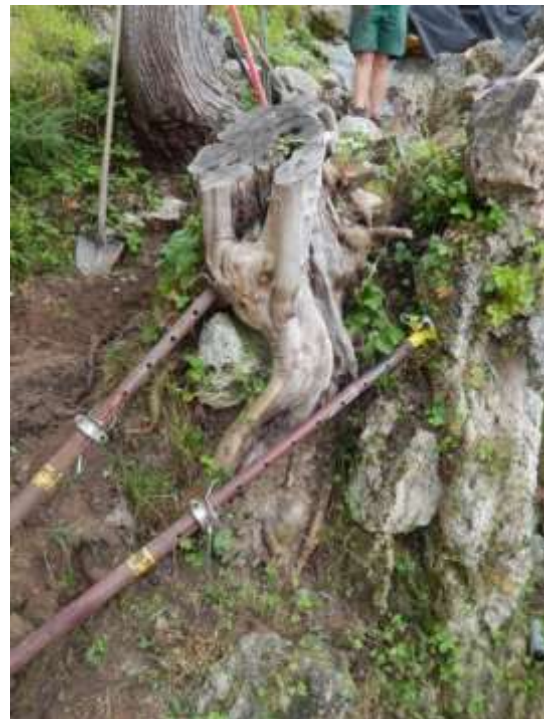
Als nächstes wird die bestehende Treppe eingemessen und anschliessend entfernt.

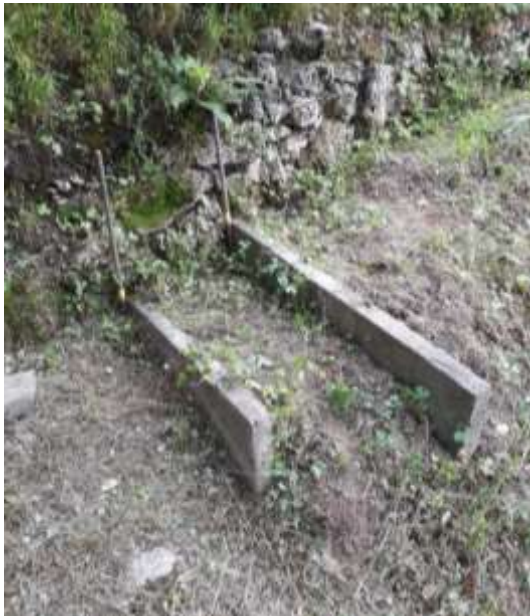
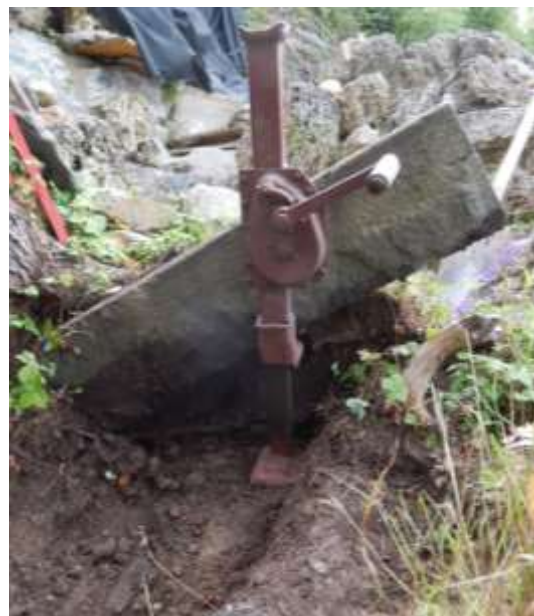
Eingemessene Treppentritte werden ausgebaut und zur Wiederverwendung deponiert.

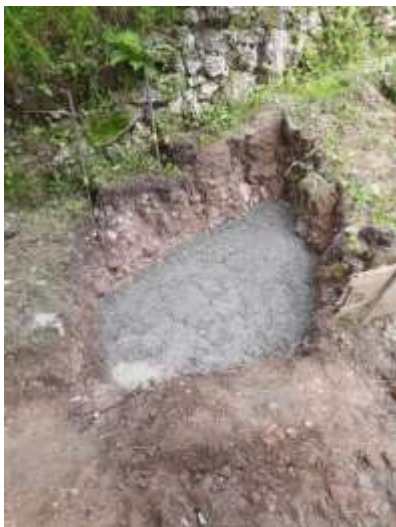
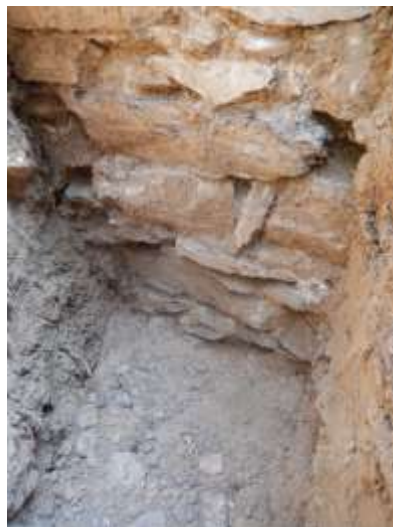
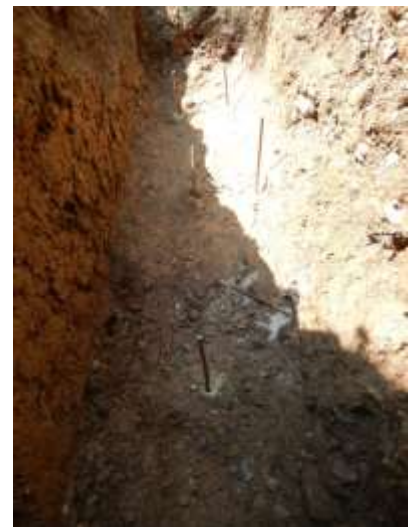
Widerlager aus Magerbeton, freigelegte Gewölbewand und Eisenverbinder in die Nagelfluh.

Nun wird ein Widerlager betoniert (Magerbeton 0-16mm, PC250 Trass) und zwischen Gewölbewand und Widerlager ein Riegel aus Sickerbeton (16-32mm, PC250 Trass) erstellt. Nun wird ein Widerlager betoniert (Magerbeton 0-16mm, PC250 Trass) und zwischen Gewölbewand und Widerlager ein.

Aufgrund der freigelegten Mauer und der daraus gewonnenen Erkenntnis, dass das Gewölbe stabil fundiert und nicht durchwachsen ist, kann nun der Wurzelstock bedenkenlos freigelegt und entfernt werden. Der daraus entstandene Graben wird zur zusätzlichen Stabilisierung ebenfalls mit Sickerbeton aufgefüllt.

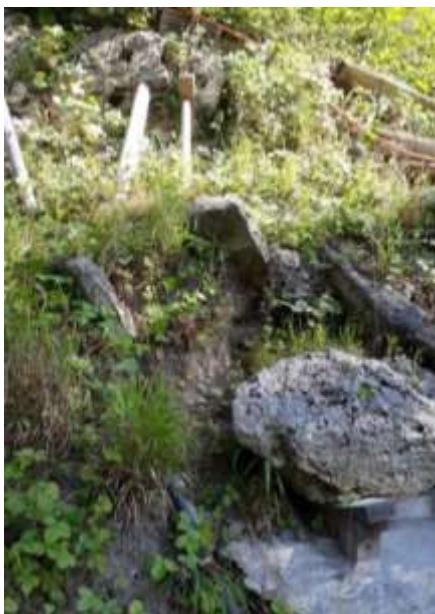
Oberhalb der Grotte befinden sich einiges an losem Auffüllmaterial, einige lose Steine und Treppenstufen. Dies alles droht auf das Gewölbe zu rutschen oder stürzen und wird darum bis auf die Nagelfluh und auf die festen Teile ausgebaut. Dazu wird für einen Tag ein Teleskopkran gemietet.

Provisorisch gesicherte Steine und loses Material

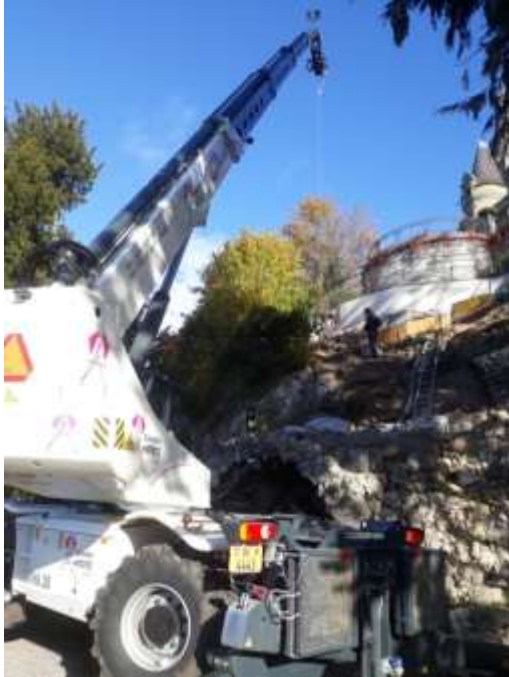
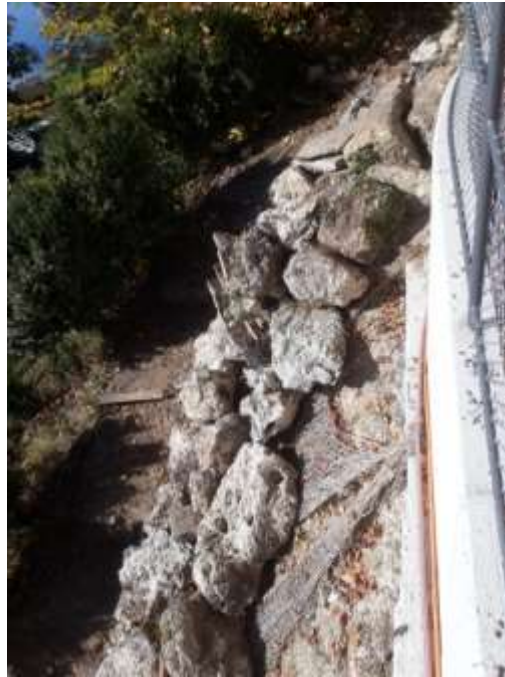
Teleskopkran im Einsatz, deponierte Tuffsteine am oberen Wegrand

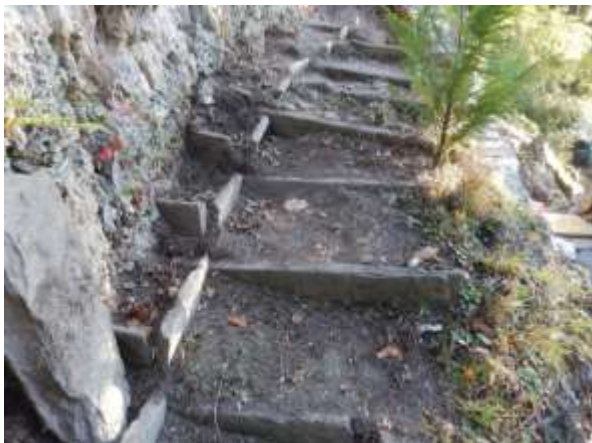
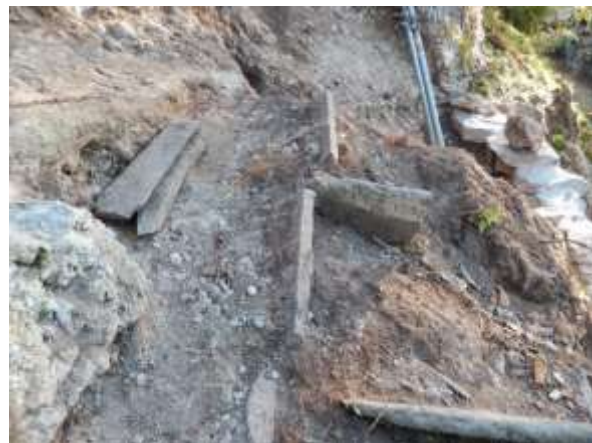
Freigelegte Treppe mit erhöhten Rabatten, Mauerende auf der Nagelfluh.

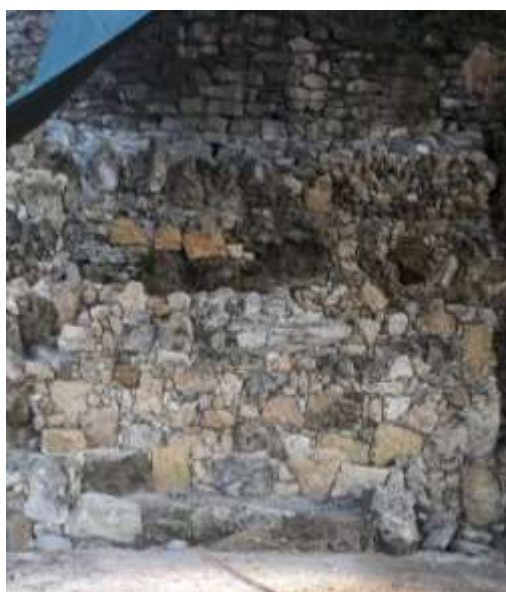
Ruhiges, eher flache Verkleidung (links).

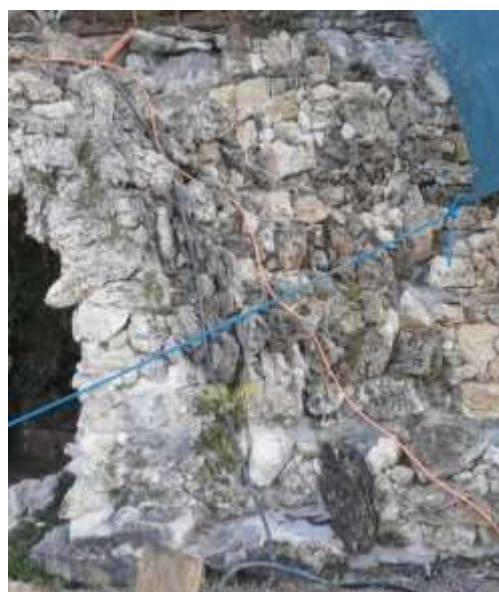
Wilde Seite, Auskragungen und Sitzen am Gewölberand.

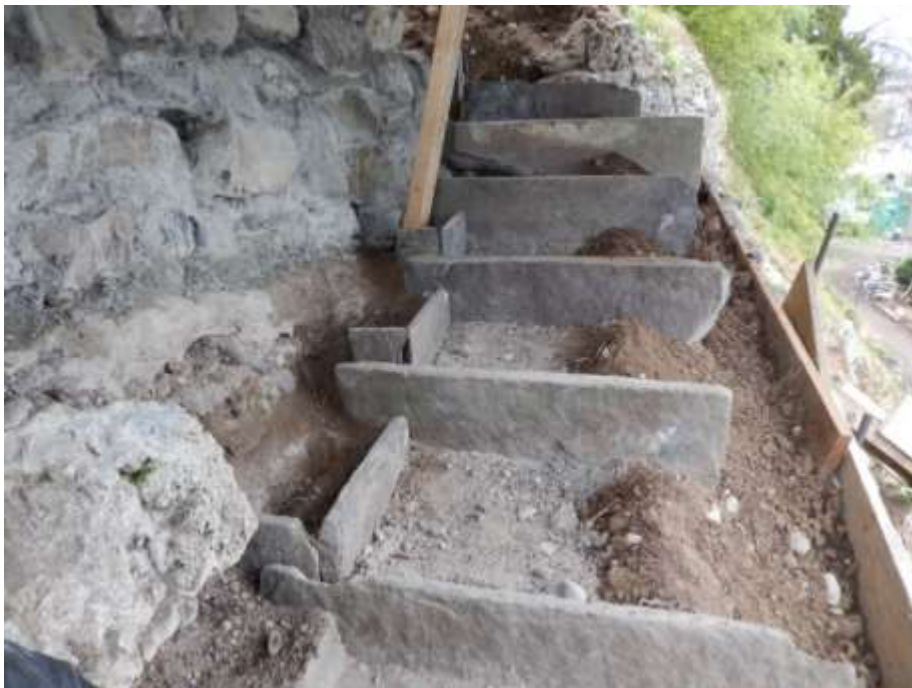
Im Abschnitt zwischen mittlerer und oberster Kehre wurden hangseitig kleine, erhöhte Rabatten gefunden. Diese wurden an den gefundenen Stellen wieder eingebaut.

Treppenabschnitt mit erhöhten Rabatten

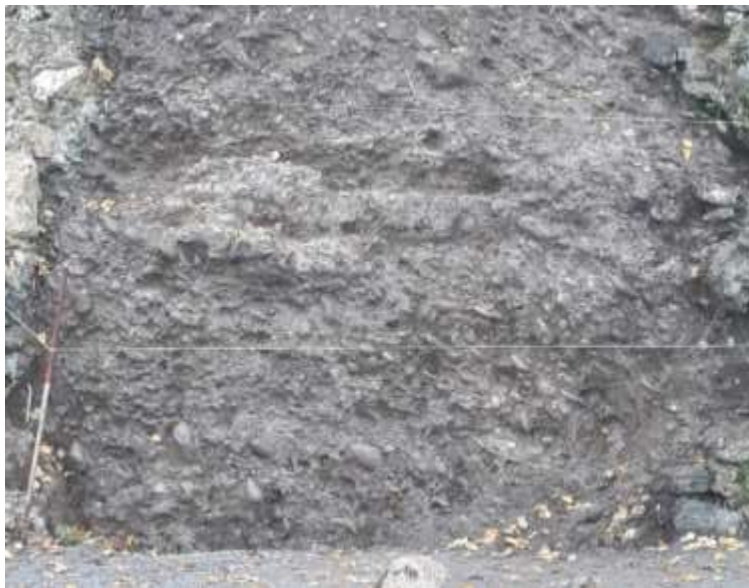
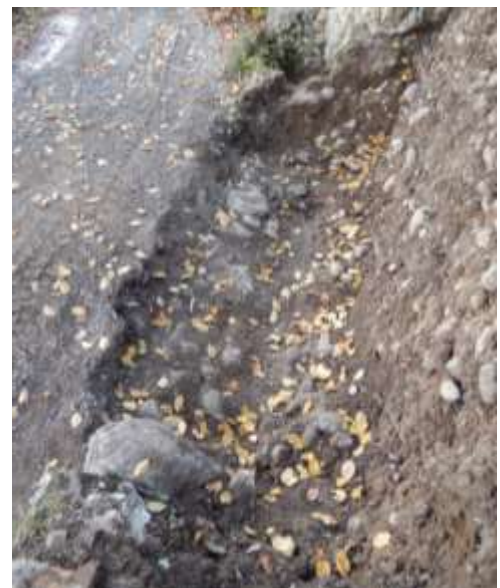
Freigelegter Zwischenbereich mit sichtbaren Auflagern(l), Fundamentreste am Grund(r)
Mit Hilfe eines schwarz-weißen Fotos als Hintergrund werden nun mögliche Varianten aufgezeichnet und besprochen werden. Da auf der rechten Seite keine eindeutigen Funde gemacht wurden, kann diese relativ frei gestaltet werden. Es werden verlaufende Mauerenden geplant. Diese werden ohne Tuffstein ausgeführt, weil es sich um Zufügungen ohne genaues Vorbild handelt.

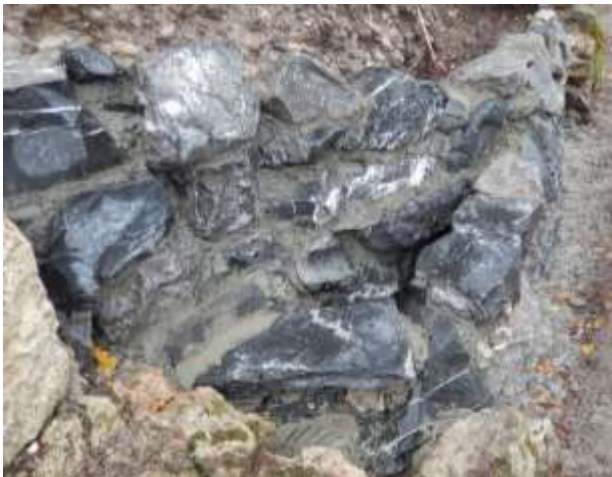
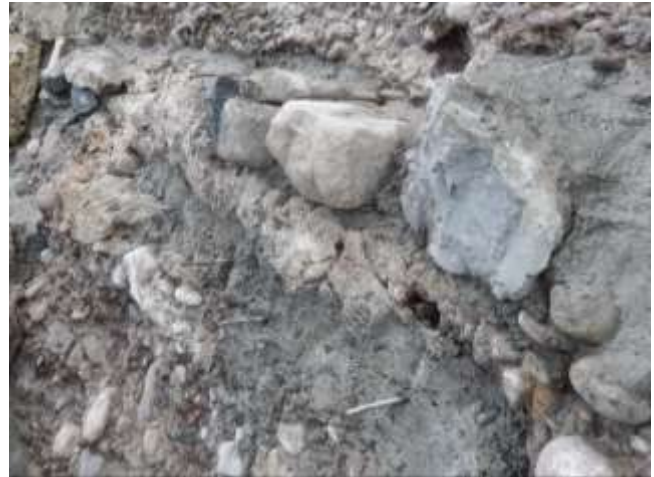
Schroff gemauert, damit der Tuff gut befestigt werden kann(l), Auflager für die mittlere Mauer(r).

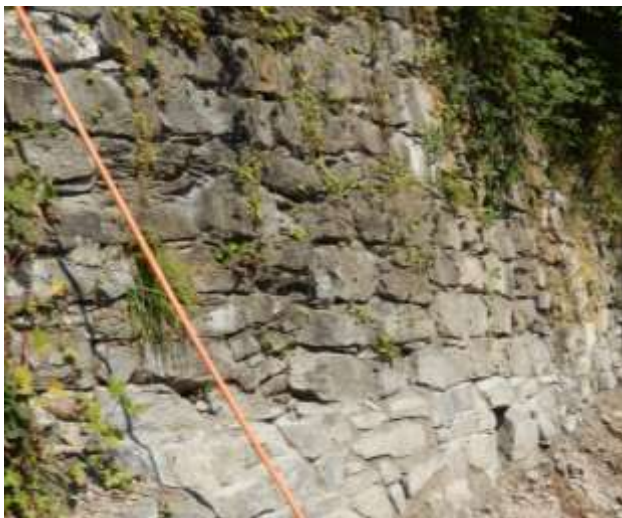
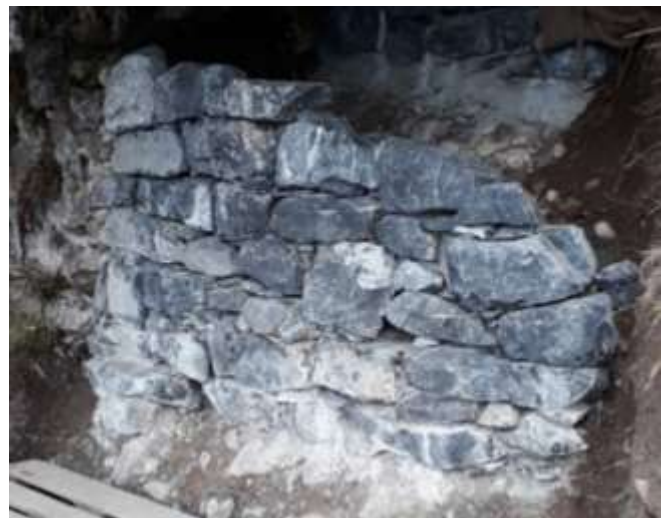
Im Gegensatz dazu werden die verlaufenden Mauerergänzungen ganz im Osten in einer Sichtbauweise erstellt. Sie werden also nicht verkleidet und bleiben als Zufügungen ohne klare Vorgeschichte sichtbar. Als Muster für das Erscheinungsbild dient die bestehende Kalksteinmauer, welche in der ersten Bauphase unterfangen wurde (siehe Sanierungsbericht).

Als Vorbild dienende Mauer (l), neu erstelltes Mauerstück (r).

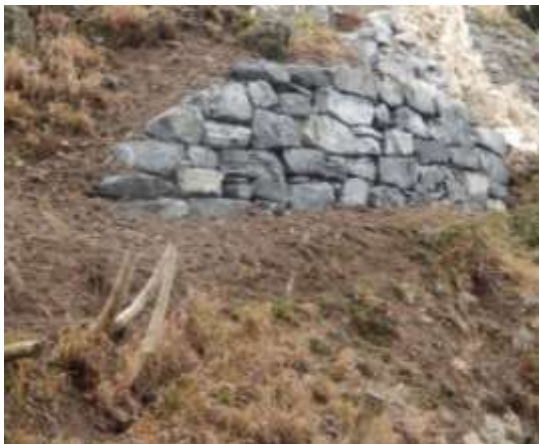
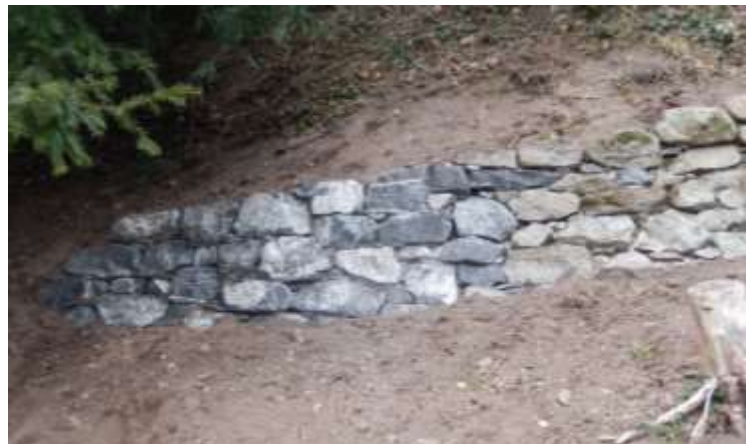
Neu erstellte Stützmauer bei der Treppe (l), der hergerichtete Mauerflügel optisch am Bestand angeglichen (r).

Hier werden die zusätzliche Mauer neben der Treppe und der zerfallene Teil der westlichsten Mauer ebenfalls in Sichtbauweise aufgebaut. Die Verankerungen in die Nagelfluh werden ebenfalls mit Metallankern ausgeführt (siehe Sanierungsbericht).
